IGASAMEX

REPORTE DE PATRULLAJE DEL GASODUCTO

SISTEMA:	Gas Natural El Florido, S. A. de C. V.	PERIODO:		REV. 0
LLENADO POR:		FRECUENCIA:	MENSUAL	RO-002

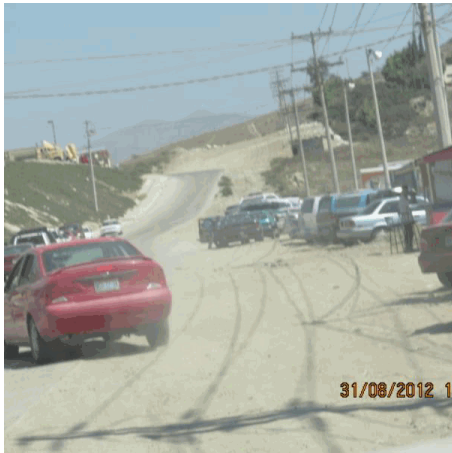
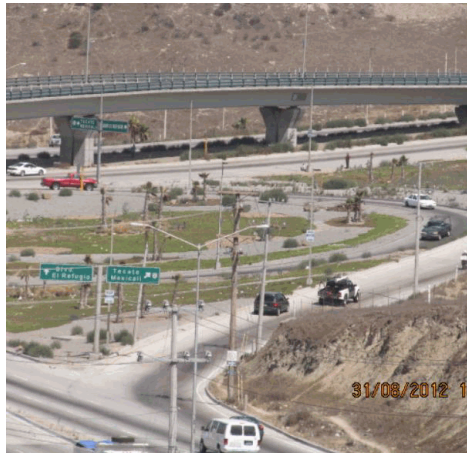
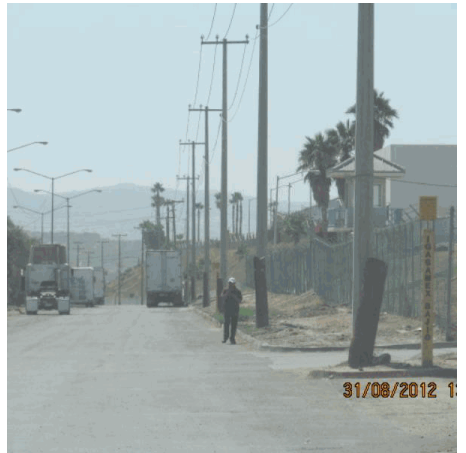
9.- Evidencias:

El sistema esta en optimas condiciones , se realizan constantes recorridos hacia los diferentes ramales existentes, operando todo ok
