IGASAMEX

REPORTE DE PATRULLAJE DEL GASODUCTO

SISTEMA:	Gas Natural El Florido, S. A. de C. V.	PERIODO:	08-Aug-2012 07-Sep-2012	REV. 0
LLENADO POR:	Jésus Baldenegro Ayala	FRECUENCIA:	MENSUAL	RO-002

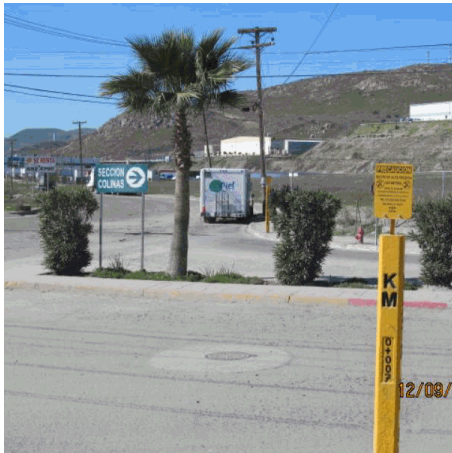
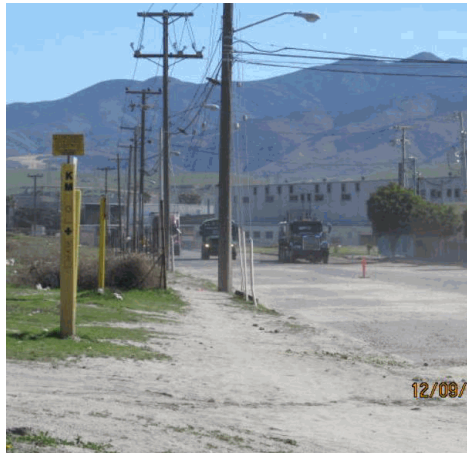
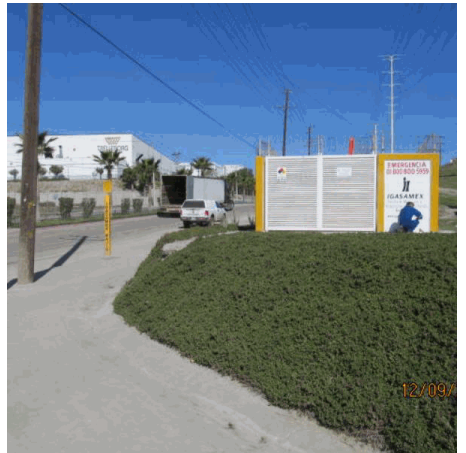
9.- Evidencias:

Se realizan patrullajes diarios en derecho de via, toma de lecturas, prueba de sniff, todo el sistema operando adecuadamente.
