IGASAMEX

REPORTE DE PATRULLAJE DEL GASODUCTO

SISTEMA:	Gas Natural El Florido, S. A. de C. V.	PERIODO:	08-Sep-2012 07-Oct-2012	REV. 0
LLENADO POR:	Jésus Baldenegro Ayala	FRECUENCIA:	MENSUAL	RO-002

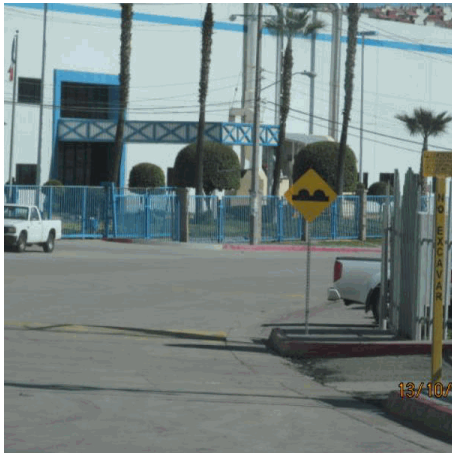
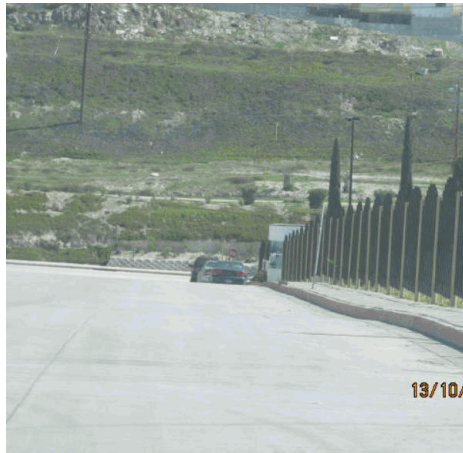
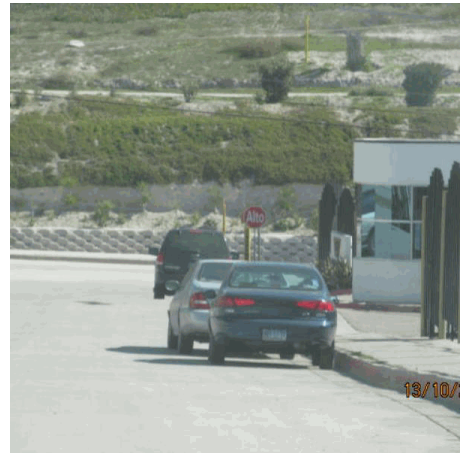
9.- Evidencias:

Se realizan patrullajes diarios en derecho de via, toma de lecturas, prueba de sniff, todo el sistema operando adecuadamente.
