REPORTE DE VERIFICACIÓN DE VÁLVULAS DE SEGURIDAD

SISTEMA:	<u>Gas Natural El Florido, S. A. de C. V.</u>	PERIODO:	<u>Julio 2012</u>	REV. 0
LLENADO POR:	<u>Hernán Arias Morales</u>	FRECUENCIA:	<u>ANUAL</u>	RO-011

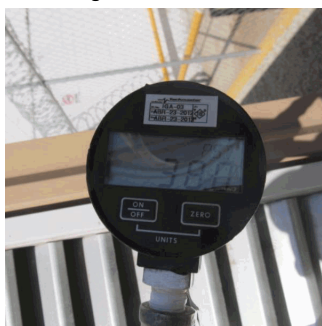
Usuario: Espumas Del Aguila

Punto de ajuste en placa: 40 psig

Punto de ajuste encontrado: 39 psig

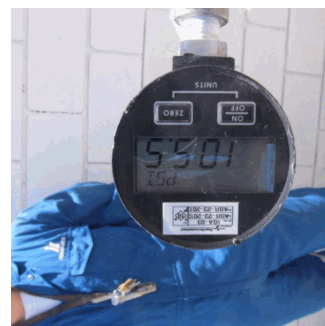
Usuario: Interconexión Florida

Punto de ajuste en placa: 105 psig

Punto de ajuste encontrado: 105 psig

Observaciones:
 Al momento de la verificación del punto de apertura , quedó calzada ya que no sella completamente . la fuga existente es de 1200 PPM.

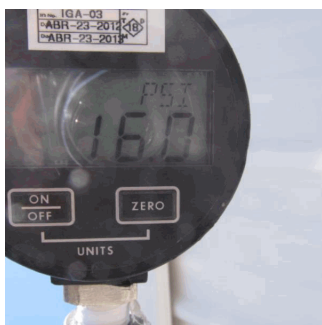
Usuario: Oceanside

Punto de ajuste en placa: 17 psig

Punto de ajuste encontrado: 16 psig

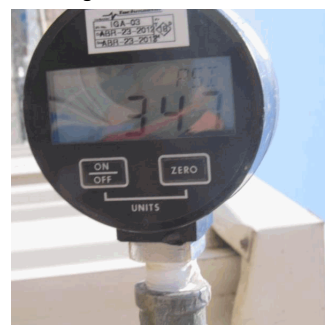
Usuario: Samsung

Punto de ajuste en placa: 36 psig

Punto de ajuste encontrado: 35 psig

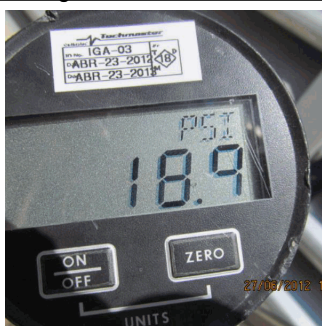
Usuario: Schlage

Punto de ajuste en placa: 20 psig

Punto de ajuste encontrado: 19 psig

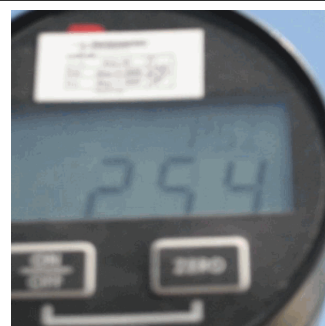
Usuario: Seshin

Observaciones:
 No tenemos acceso a esta ERM

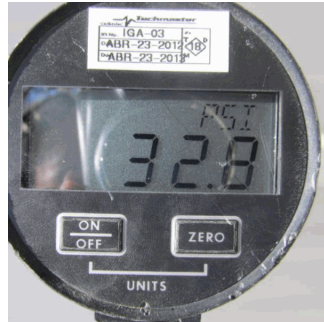
Usuario: Trelleborg

Punto de ajuste en placa: 36 psig

Punto de ajuste encontrado: 33 psig
