IGASAMEX

REPORTE DE PATRULLAJE DEL GASODUCTO

SISTEMA: Gas Natural de Otay, S. A. de C. V. PERIODO: 19-Mar-2014 18-Apr-2014 REV. 0
LLENADO POR: Luis Alberto Medina Montijo FRECUENCIA: MENSUAL RO-002

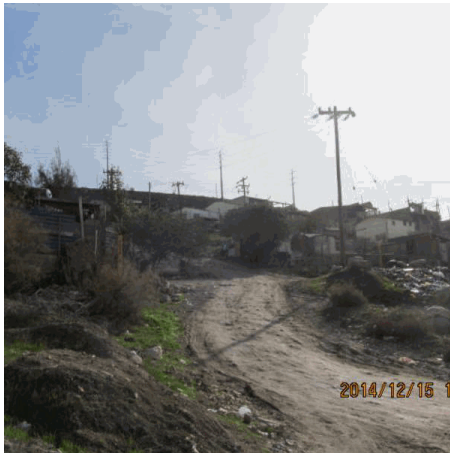
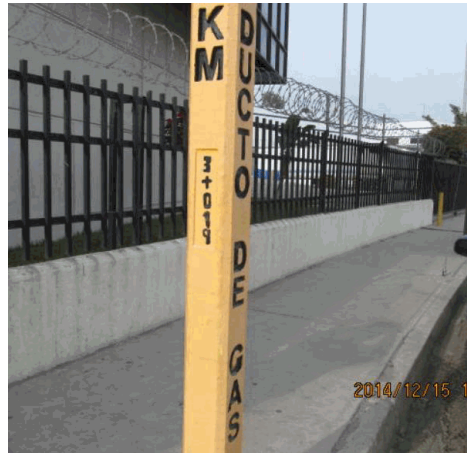
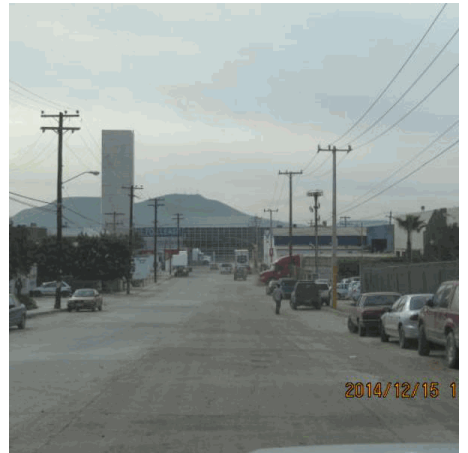
9.- Evidencias:

En buenas condiciones con calle Latinoamericana, calle internacional km 0+800,
En el Km 2+220 con el Blvd. Bellas Artes, km 2+340 con calle 1 Nte .En el km 0+000 en Blvd Bellas Artes con km 0+350 en Calle 7
Norte y km 0+800 en Blvd Industrial se encuentran en buenas condiciones En el km 0+000 en Blvd Industrial y km 0+720 Av.
Industrial.
