IGASAMEX

REPORTE DE PATRULLAJE DEL GASODUCTO

SISTEMA: Gas Natural de Otay, S. A. de C. V. PERIODO: 19-Apr-2014 18-May-2014 REV. 0
LLENADO POR: Luis Alberto Medina Montijo FRECUENCIA: MENSUAL RO-002

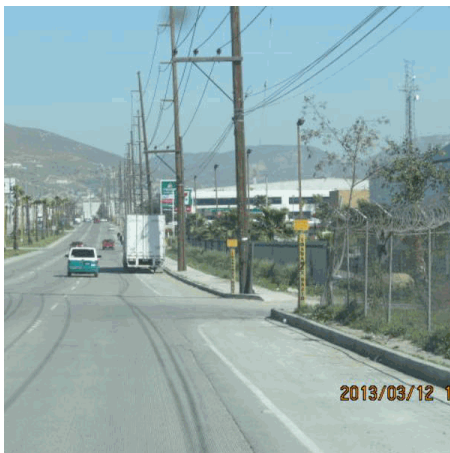
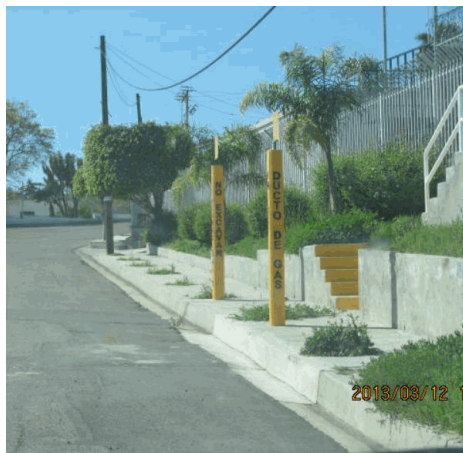
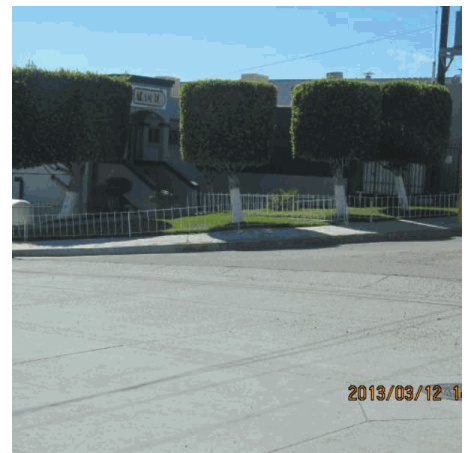
9.- Evidencias:

En buenas condiciones con calle Latinoamericana, calle internacional km 0+800,
En el Km 2+220 con el Blvd. Bellas Artes, km 2+340 con calle 1 Nte .En el km 0+000 en Blvd Bellas Artes con km 0+350 en Calle 7
Norte y km 0+800 en Blvd Industrial se encuentran en buenas condiciones En el km 0+000 en Blvd Industrial y km 0+720 Av.
Industrial.
