IGASAMEX

REPORTE DE PATRULLAJE DEL GASODUCTO

SISTEMA: Gas Natural de Otay, S. A. de C. V. PERIODO: 19-May-2014 18-Jun-2014 REV. 0
LLENADO POR: Luis Alberto Medina Montijo FRECUENCIA: MENSUAL RO-002

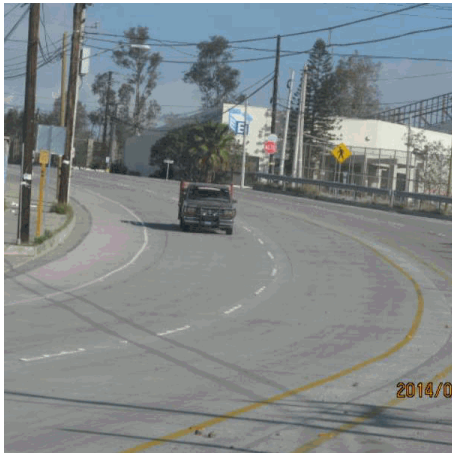
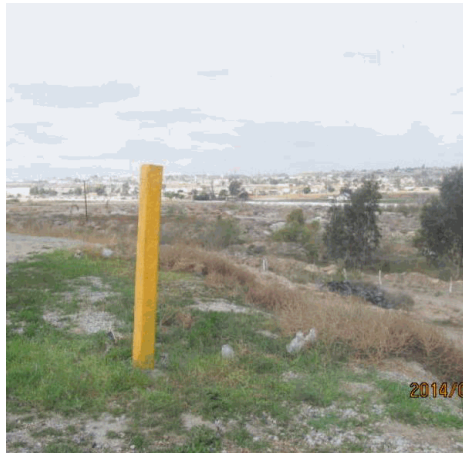
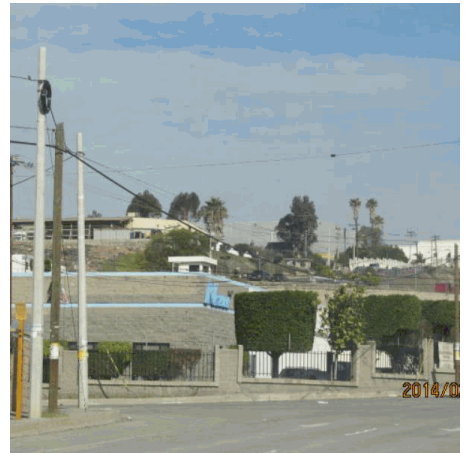
9.- Evidencias:

En buenas condiciones con calle Latinoamericana, calle internacional km 0+800, En el Km 2+220 con el Blvd. Bellas Artes, km 2+340 con calle 1 Nte .En el km 0+000 en Blvd Bellas Artes con km 0+350 en Calle 7 Norte y km 0+800 en Blvd Industrial se encuentran en buenas condiciones En el km 0+000 en Blvd Industrial y km 0+720 Av. Industrial.
