IGASAMEX

REPORTE DE PATRULLAJE DEL GASODUCTO

SISTEMA: Gas Natural de Otoy, S. A. de C. V. PERIODO: 19-Jun-2014 18-Jul-2014 REV. 0
LLENADO POR: Luis Alberto Medina Montijo FRECUENCIA: MENSUAL RO-002

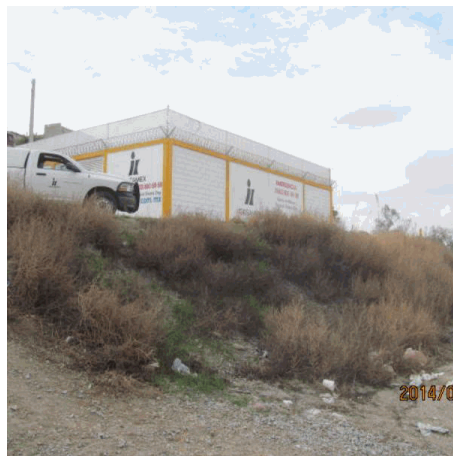
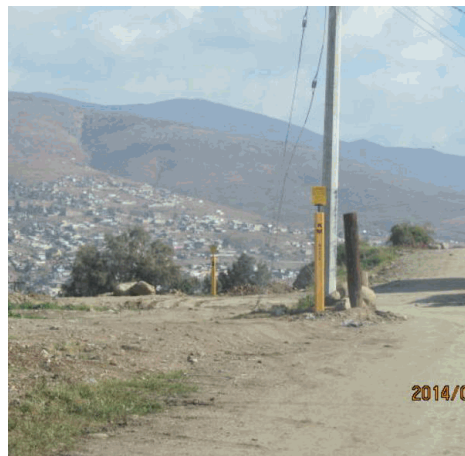
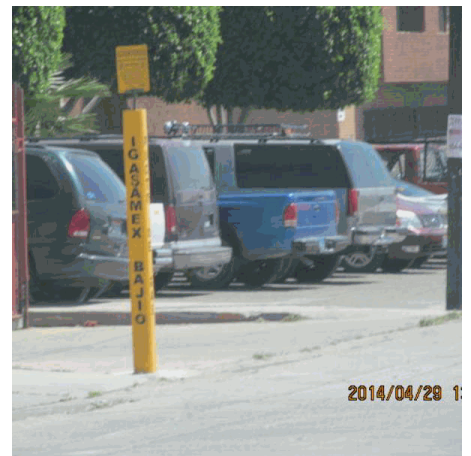
9.- Evidencias:

En buenas condiciones con calle Latinoamericana, calle internacional km 0+800, En el Km 2+220 con el Blvd. Bellas Artes, km 2+340 con calle 1 Nte .En el km 0+000 en Blvd Bellas Artes con km 0+350 en Calle 7 Norte y km 0+800 en Blvd Industrial se encuentran en buenas condiciones En el km 0+000 en Blvd Industrial y km 0+720 Av. Industrial.
