IGASAMEX

REPORTE DE PATRULLAJE DEL GASODUCTO

SISTEMA: Gas Natural de Otay, S. A. de C. V. PERIODO: 19-Jul-2014 18-Aug-2014 REV. 0
LLENADO POR: Luis Alberto Medina Montijo FRECUENCIA: MENSUAL RO-002

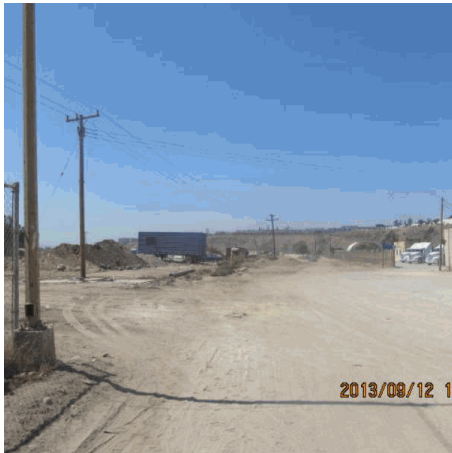
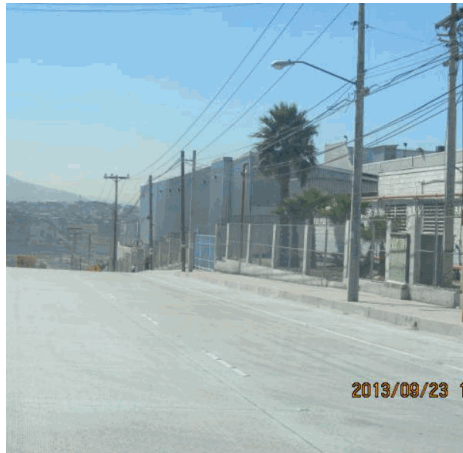
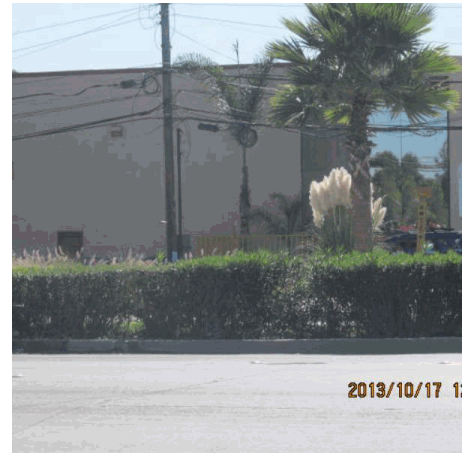
9.- Evidencias:

En buenas condiciones con calle Latinoamericana, calle internacional km 0+800,
En el Km 2+220 con el Blvd. Bellas Artes, km 2+340 con calle 1 Nte.En el km 0+000 en Blvd Bellas Artes con km 0+350 en Calle 7
Norte y km 0+800 en Blvd Industrial se encuentran en buenas condiciones En el km 0+000 en Blvd Industrial y km 0+720 Av.
Industrial.
