IGASAMEX

REPORTE DE PATRULLAJE DEL GASODUCTO

SISTEMA: Gas Natural de Otay, S. A. de C. V. PERIODO: 19-Aug-2014 18-Sep-2014 REV. 0
LLENADO POR: Luis Alberto Medina Montijo FRECUENCIA: MENSUAL RO-002

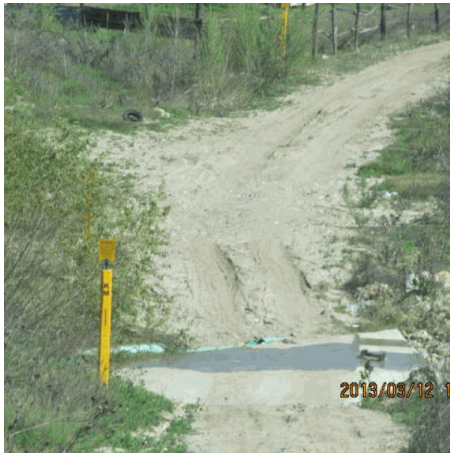
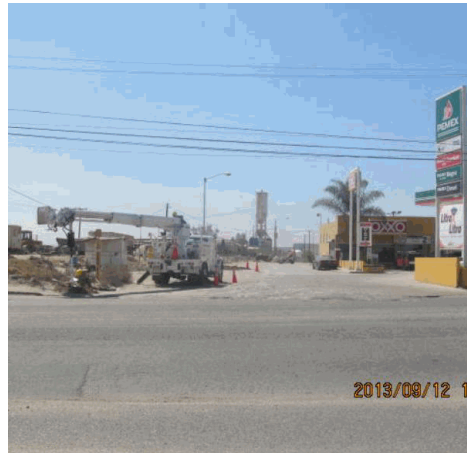
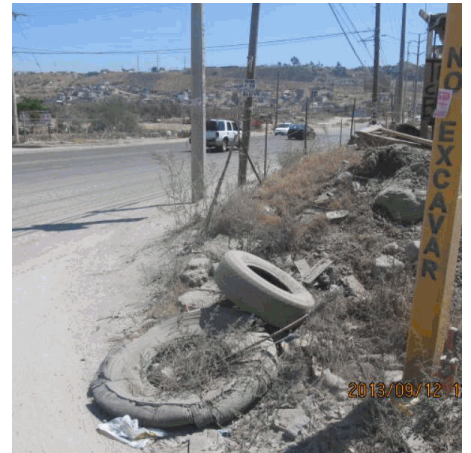
9.- Evidencias:

En buenas condiciones con calle Latinoamericana, calle internacional km 0+800,
En el Km 2+220 con el Blvd. Bellas Artes, km 2+340 con calle 1 Nte.En el km 0+000 en Blvd Bellas Artes con km 0+350 en Calle 7
Norte y km 0+800 en Blvd Industrial se encuentran en buenas condiciones En el km 0+000 en Blvd Industrial y km 0+720 Av.
Industrial.
