IGASAMEX

REPORTE DE PATRULLAJE DEL GASODUCTO

SISTEMA: Gas Natural de Otay, S. A. de C. V. PERIODO: 19-Sep-2014 18-Oct-2014 REV. 0
LLENADO POR: Luis Alberto Medina Montijo FRECUENCIA: MENSUAL RO-002

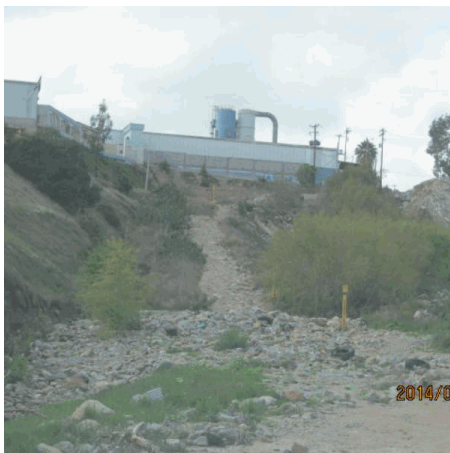
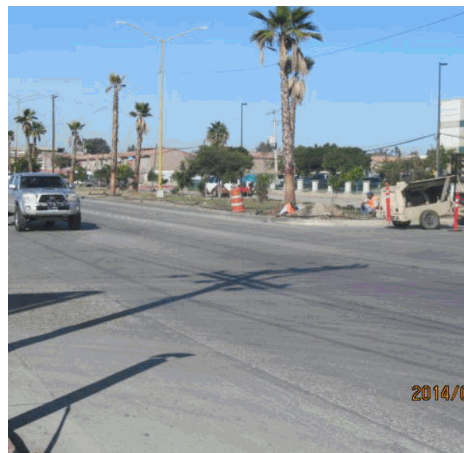
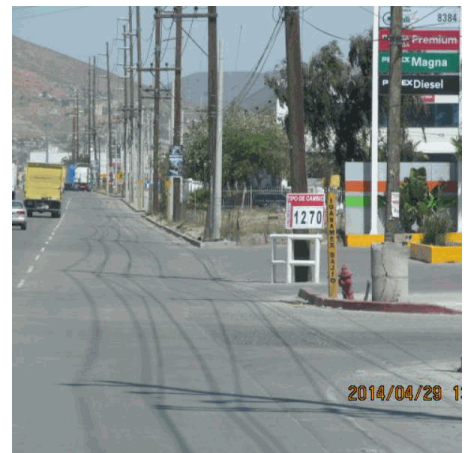
9.- Evidencias:

En buenas condiciones con calle Latinoamericana, calle internacional km 0+800,
En el Km 2+220 con el Blvd. Bellas Artes, km 2+340 con calle 1 Nte.En el km 0+000 en Blvd Bellas Artes con km 0+350 en Calle 7
Norte y km 0+800 en Blvd Industrial se encuentran en buenas condiciones En el km 0+000 en Blvd Industrial y km 0+720 Av.
Industrial.
