IGASAMEX

REPORTE DE PATRULLAJE DEL GASODUCTO

SISTEMA: Gas Natural de Otay, S. A. de C. V. PERIODO: 19-Oct-2014 18-Nov-2014 **REV. 0**
 LLENADO POR: Luis Alberto Medina Montijo FRECUENCIA: MENSUAL **RO-002**

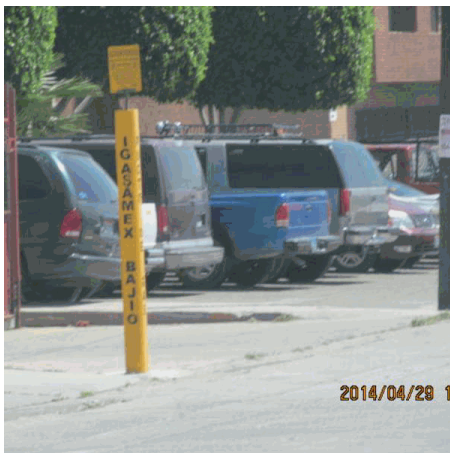
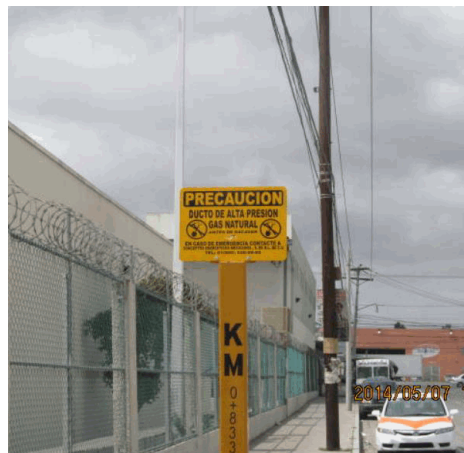
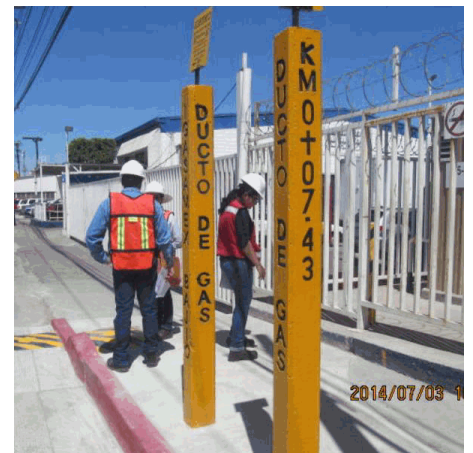
9.- Evidencias:

En buenas condiciones con calle Latinoamericana, calle internacional km 0+800,
En el Km 2+220 con el Blvd. Bellas Artes, km 2+340 con calle 1 Nte. En el km 0+000 en Blvd Bellas Artes con km 0+350 en Calle 7
Norte y km 0+800 en Blvd Industrial se encuentran en buenas condiciones En el km 0+000 en Blvd Industrial y km 0+720 Av.
Industrial.
