REPORTE DE PATRULLAJE DEL GASODUCTO

SISTEMA: Gas Natural de Otay, S. A. de C. V. PERIODO: 19-Nov-2014 18-Dec-2014 REV. 0
LLENADO POR: Luis Alberto Medina Montijo FRECUENCIA: MENSUAL RO-002

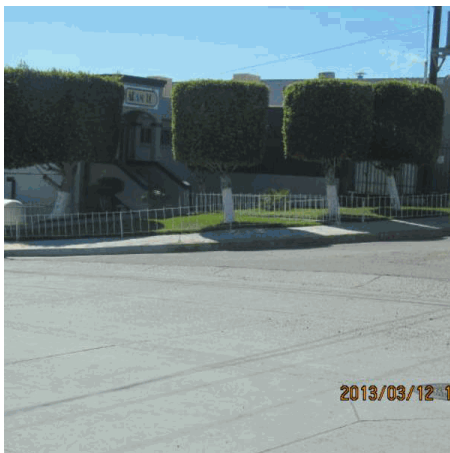
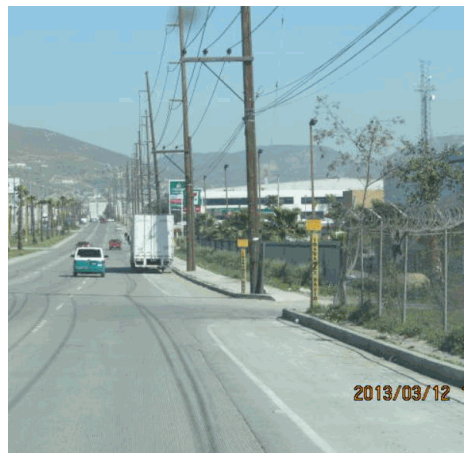
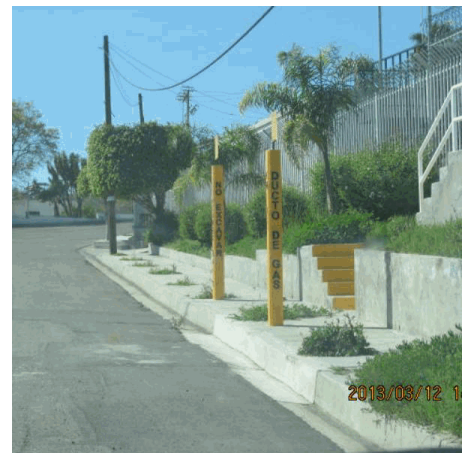
9.- Evidencias:

En buenas condiciones con calle Latinoamericana, calle internacional km 0+800,
En el Km 2+220 con el Blvd. Bellas Artes, km 2+340 con calle 1 Nte.En el km 0+000 en Blvd Bellas Artes con km 0+350 en Calle 7
Norte y km 0+800 en Blvd Industrial se encuentran en buenas condiciones En el km 0+000 en Blvd Industrial y km 0+720 Av.
Industrial.
