IGASAMEX

REPORTE DE PATRULLAJE DEL GASODUCTO

SISTEMA: Gas Natural de Otay, S. A. de C. V. PERIODO: 19-Dec-2014 18-Jan-2015 REV. 0  
LLENADO POR: Luis Alberto Medina Montijo FRECUENCIA: MENSUAL RO-002

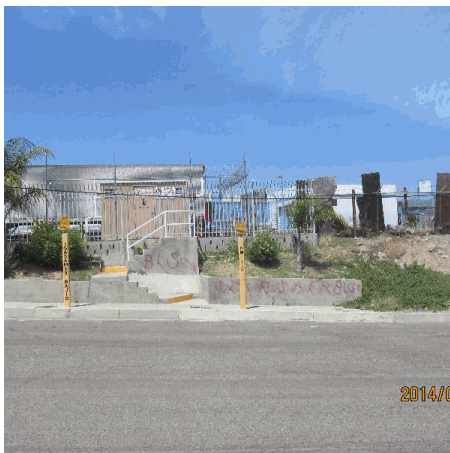
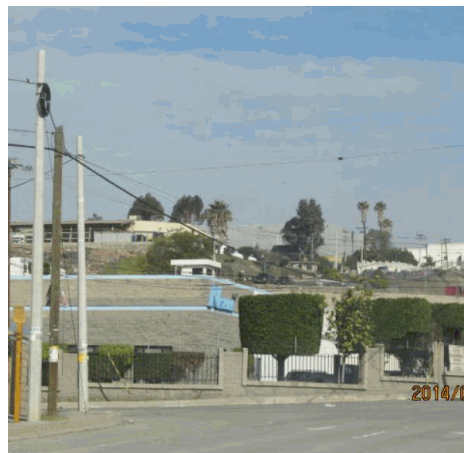
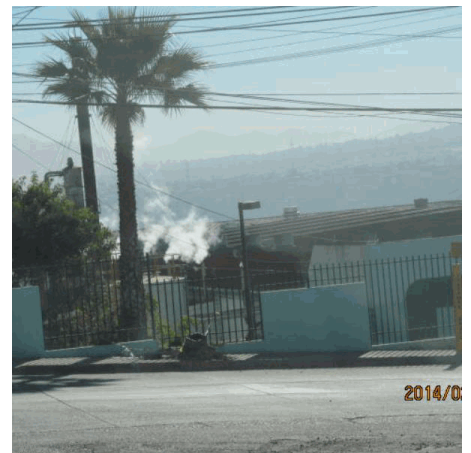
9.- Evidencias:

En buenas condiciones con calle Latinoamericana, calle internacional km 0+800,  
En el Km 2+220 con el Blvd. Bellas Artes, km 2+340 con calle 1 Nte .En el km 0+000 en Blvd Bellas Artes con km 0+350 en Calle 7  
Norte y km 0+800 en Blvd Industrial se encuentran en buenas condiciones En el km 0+000 en Blvd Industrial y km 0+720 Av.  
Industrial.
