REPORTE DE PATRULLAJE DEL GASODUCTO

SISTEMA: Gas Natural de Otay, S. A. de C. V. PERIODO: 19-Jan-2015 18-Feb-2015 REV. 0
LLENADO POR: Luis Alberto Medina Montijo FRECUENCIA: MENSUAL RO-002

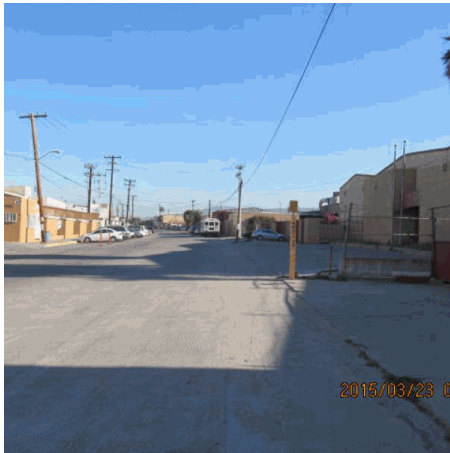
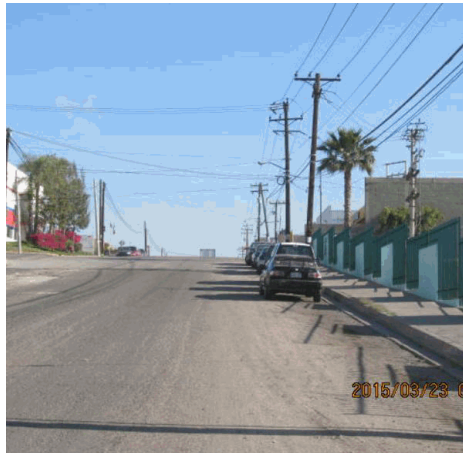
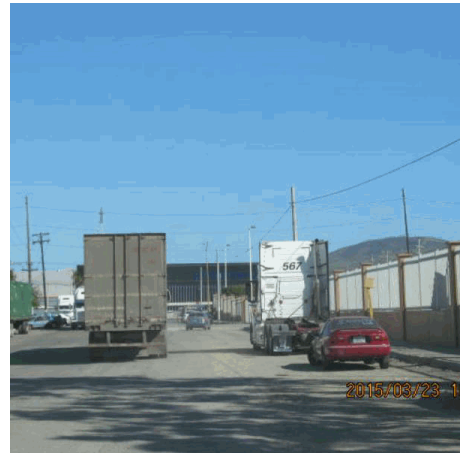
9.- Evidencias:

En buenas condiciones con calle Latinoamericana, calle internacional km 0+800,
En el Km 2+220 con el Blvd. Bellas Artes, km 2+340 con calle 1 Nte .En el km 0+000 en Blvd Bellas Artes con km 0+350 en Calle 7
Norte y km 0+800 en Blvd Industrial se encuentran en buenas condiciones En el km 0+000 en Blvd Industrial y km 0+720 Av.
Industrial.
