REPORTE DE PATRULLAJE DEL GASODUCTO

SISTEMA: Gas Natural de Otay, S. A. de C. V. PERIODO: 19-Feb-2015 18-Mar-2015 REV. 0
LLENADO POR: Luis Alberto Medina Montijo FRECUENCIA: MENSUAL RO-002

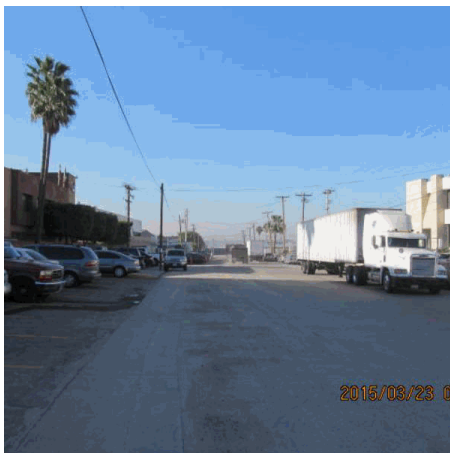
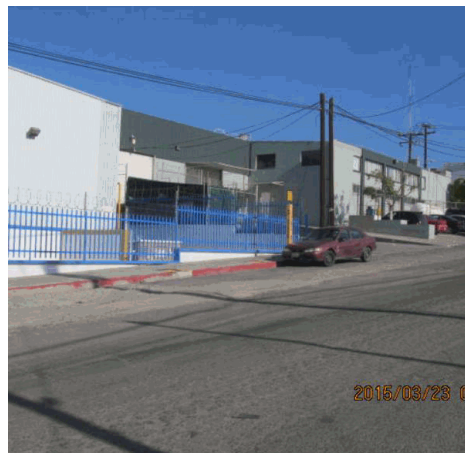
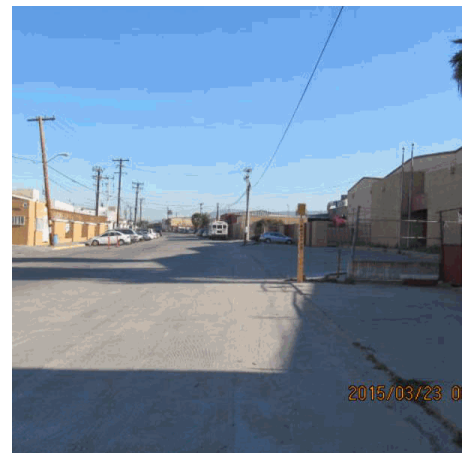
9.- Evidencias:

En buenas condiciones con calle Latinoamericana, calle internacional km 0+800,
En el Km 2+220 con el Blvd. Bellas Artes, km 2+340 con calle 1 Nte .En el km 0+000 en Blvd Bellas Artes con km 0+350 en Calle 7
Norte y km 0+800 en Blvd Industrial se encuentran en buenas condiciones En el km 0+000 en Blvd Industrial y km 0+720 Av.
Industrial.
