REPORTE DE PATRULLAJE DEL GASODUCTO

SISTEMA: Gas Natural de Otay, S. A. de C. V. PERIODO: 19-Mar-2015 18-Apr-2015 REV. 0
LLENADO POR: Luis Alberto Medina Montijo FRECUENCIA: MENSUAL RO-002

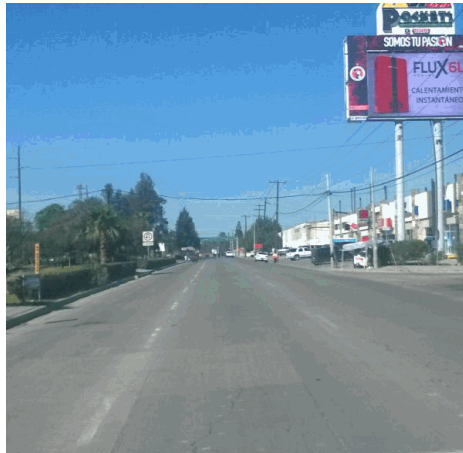
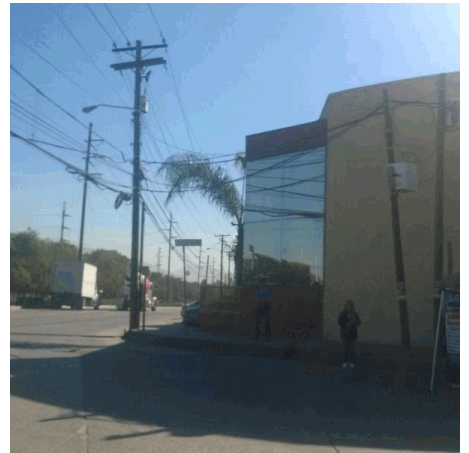
9.- Evidencias:

En buenas condiciones con calle Latinoamericana, calle internacional km 0+800,
En el Km 2+220 con el Blvd. Bellas Artes, km 2+340 con calle 1 Nte .En el km 0+000 en Blvd Bellas Artes con km 0+350 en Calle 7
Norte y km 0+800 en Blvd Industrial se encuentran en buenas condiciones En el km 0+000 en Blvd Industrial y km 0+720 Av.
Industrial.
