**REPORTE DE PATRULLAJE DEL GASODUCTO**

SISTEMA:	Gas Natural de Otay, S. A. de C. V.	PERIODO:	19-Apr-2015 18-May-2015	<b>REV. 0</b>
LLENADO POR:	Luis Alberto Medina Montijo	FRECUENCIA:	MENSUAL	<b>RO-002</b>

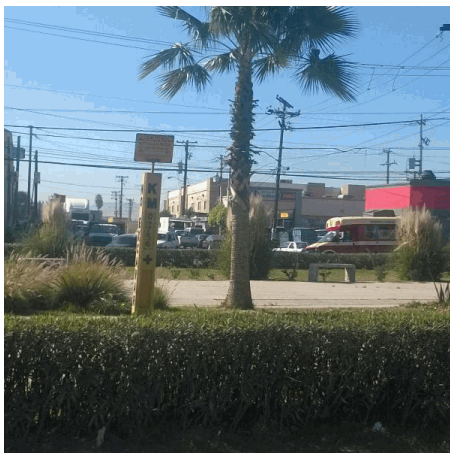
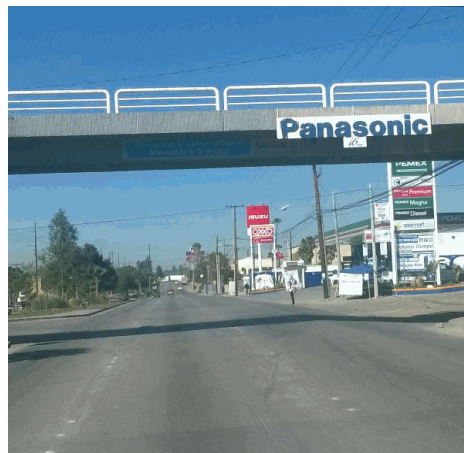
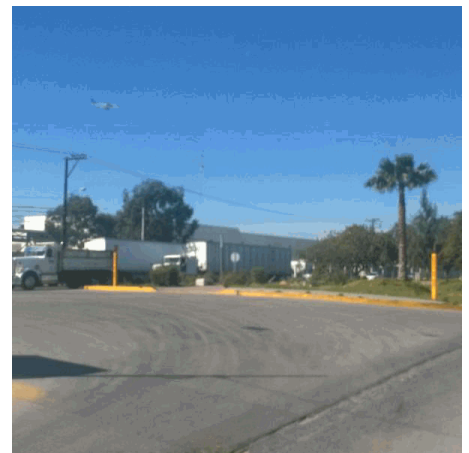
**9.- Evidencias:**

En buenas condiciones con calle Latinoamericana, calle internacional km 0+800,  
En el Km 2+220 con el Blvd. Bellas Artes, km 2+340 con calle 1 Norte .En el km 0+000 en Blvd Bellas Artes con km 0+350 en Calle  
7  
Norte y km 0+800 en Blvd Industrial se encuentran en buenas condiciones En el km 0+000 en Blvd Industrial y km 0+720 Ave.
