IGASAMEX

REPORTE DE PATRULLAJE DEL GASODUCTO

SISTEMA: Gas Natural de Otay, S. A. de C. V. PERIODO: 19-May-2015 18-Jun-2015 REV. 0
LLENADO POR: Luis Alberto Medina Montijo FRECUENCIA: MENSUAL RO-002

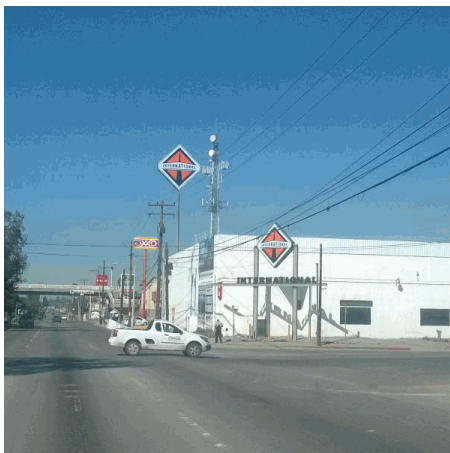
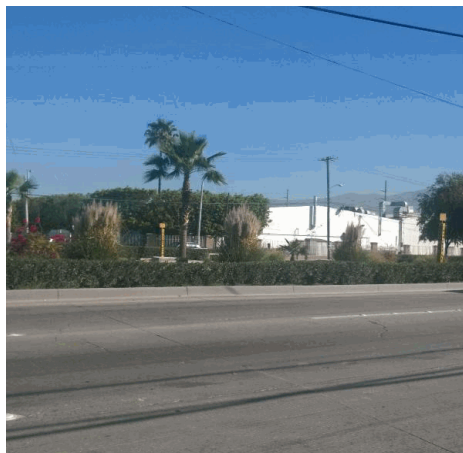
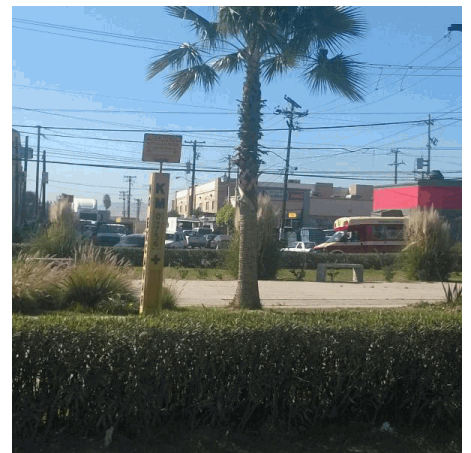
9.- Evidencias:

En buenas condiciones con calle Latinoamericana, calle internacional km 0+800,
En el Km 2+220 con el Blvd. Bellas Artes, km 2+340 con calle 1 Nte .En el km 0+000 en Blvd Bellas Artes con km 0+350 en Calle 7
Norte y km 0+800 en Blvd Industrial se encuentran en buenas condiciones En el km 0+000 en Blvd Industrial y km 0+720 Av.
Industrial.
