IGASAMEX

REPORTE DE PATRULLAJE DEL GASODUCTO

SISTEMA: Gas Natural de Otay, S. A. de C. V. PERIODO: 19-Jun-2015 18-Jul-2015 REV. 0
LLENADO POR: Luis Alberto Medina Montijo FRECUENCIA: MENSUAL RO-002

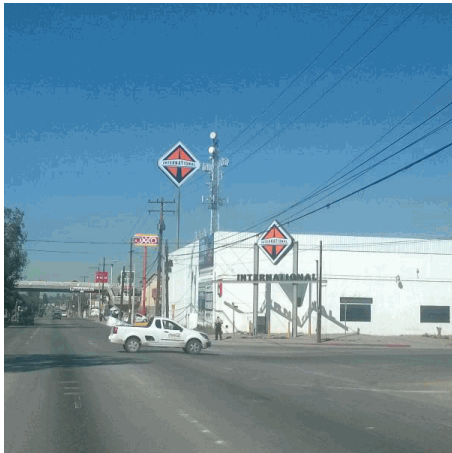
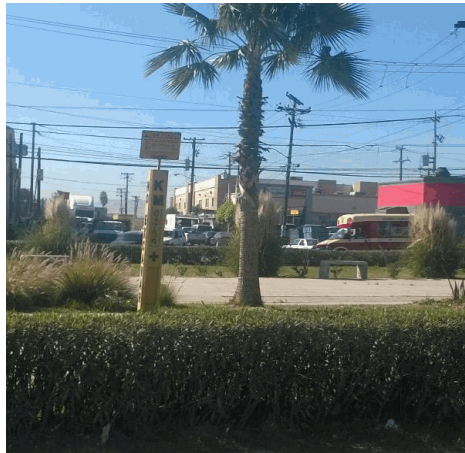
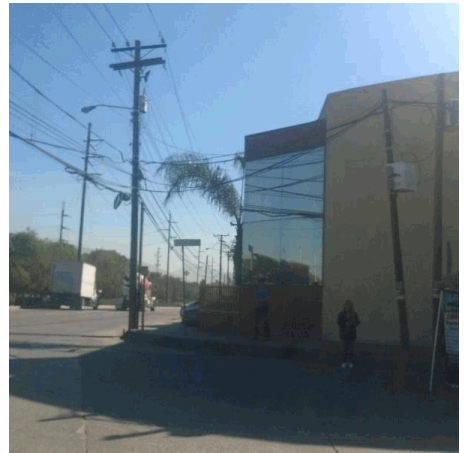
9.- Evidencias:

8.- Comentarios adicionales: En buenas condiciones con calle Latinoamericana, calle internacional km 0+800, En el Km 2+220 con el Blvd. Bellas Artes, km 2+340 con calle 1 Nte .En el km 0+000 en Blvd Bellas Artes con km 0+350 en Calle 7 Norte y km 0+800 en Blvd Industrial se encuentran en buenas condiciones En el km 0+000 en Blvd Industrial y km 0+720 Av. Industrial.
