REPORTE DE PATRULLAJE DEL GASODUCTO

SISTEMA: Gas Natural de Otay, S. A. de C. V. PERIODO: 19-Jul-2015 18-Aug-2015 REV. 0
LLENADO POR: Luis Alberto Medina Montijo FRECUENCIA: MENSUAL RO-002

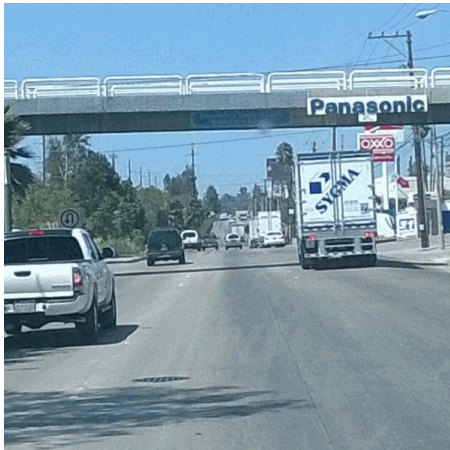
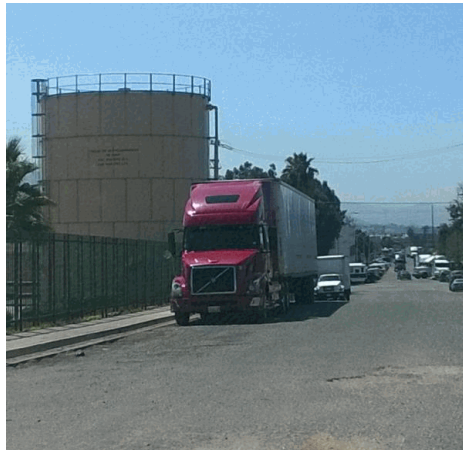
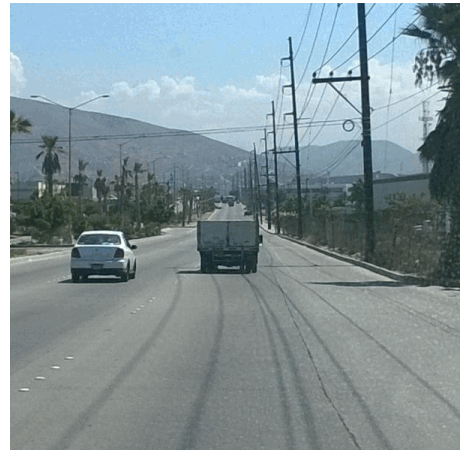
9.- Evidencias:

En buenas condiciones con calle Latinoamericana, calle internacional km 0+800,
En el Km 2+220 con el Blvd. Bellas Artes, km 2+340 con calle 1 Nte .En el km 0+000 en Blvd Bellas Artes con km 0+350 en Calle 7
Norte y km 0+800 en Blvd Industrial se encuentran en buenas condiciones En el km 0+000 en Blvd Industrial y km 0+720 Av.
Industrial.
