IGASAMEX

REPORTE DE PATRULLAJE DEL GASODUCTO

SISTEMA: Gas Natural de Otay, S. A. de C. V. PERIODO: 19-Aug-2015 18-Sep-2015 REV. 0
LLENADO POR: Luis Alberto Medina Montijo FRECUENCIA: MENSUAL RO-002

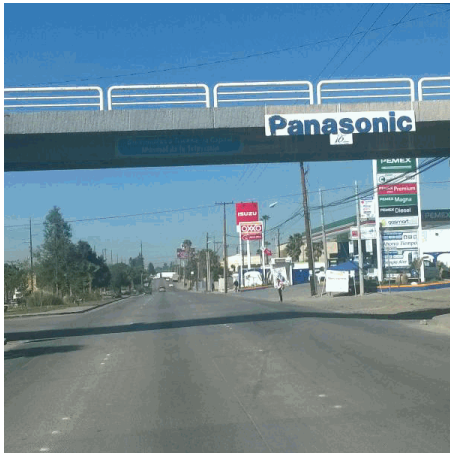
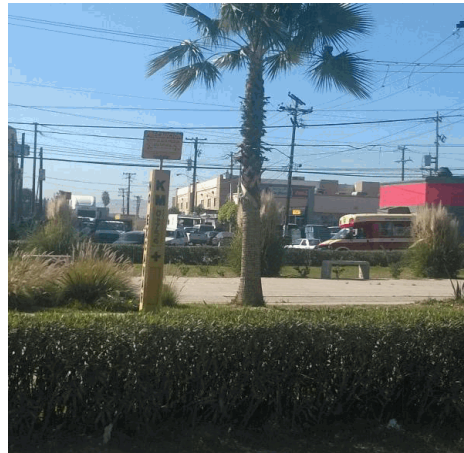
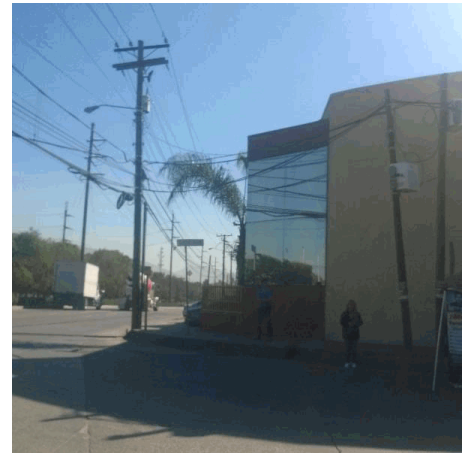
9.- Evidencias:

8.- Comentarios adicionales:
En buenas condiciones con calle Latinoamericana, calle internacional km 0+800,
En el Km 2+220 con el Blvd. Bellas Artes, km 2+340 con calle 1 Nte. En.En el km 0+000 en Blvd Bellas Artes con km 0+350 en
Calle 7
Norte y km 0+800 en Blvd Industrial se encuentran en buenas condiciones En el km 0+000 en Blvd Industrial y km 0+720 Ave.
