IGASAMEX

REPORTE DE PATRULLAJE DEL GASODUCTO

SISTEMA: Gas Natural de Otay, S. A. de C. V. PERIODO: 19-Sep-2015 18-Oct-2015 REV. 0
LLENADO POR: Luis Alberto Medina Montijo FRECUENCIA: MENSUAL RO-002

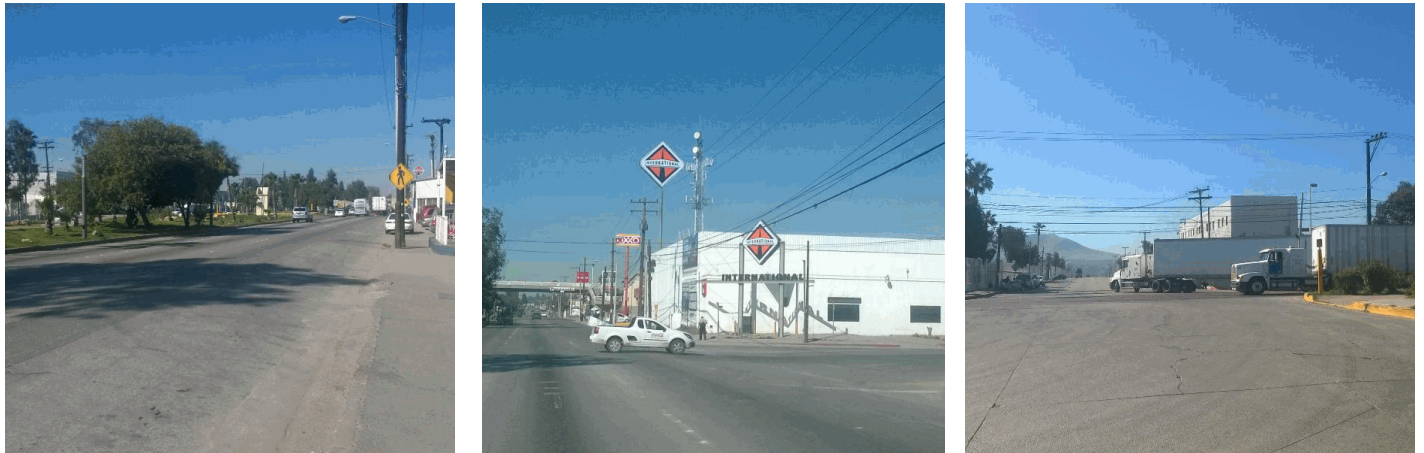
9.- Evidencias:

8.- Comentarios adicionales:
En buenas condiciones con calle Latinoamericana, calle internacional km 0+800,
En el Km 2+220 con el Blvd. Bellas Artes, km 2+340 con calle 1 Nte.Nte. Nte. En el km 0+000 en Blvd Bellas Artes con km 0+350
en Calle 7
Norte y km 0+800 en Blvd Industrial se encuentran en buenas condiciones En el km 0+000 en Blvd Industrial y km 0+720 Av.
