REPORTE DE PATRULLAJE DEL GASODUCTO

SISTEMA: Gas Natural de Otay, S. A. de C. V. PERIODO: 19-Oct-2015 18-Nov-2015 REV. 0  
LLENADO POR: Luis Alberto Medina Montijo FRECUENCIA: MENSUAL RO-002

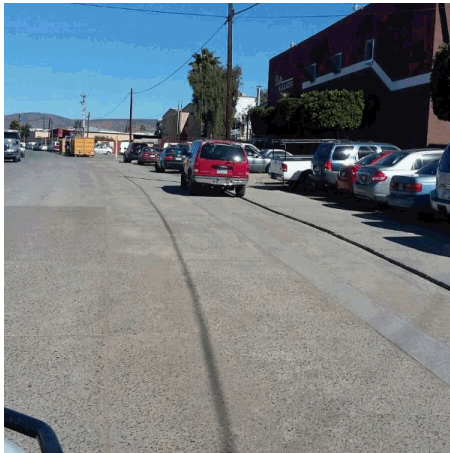
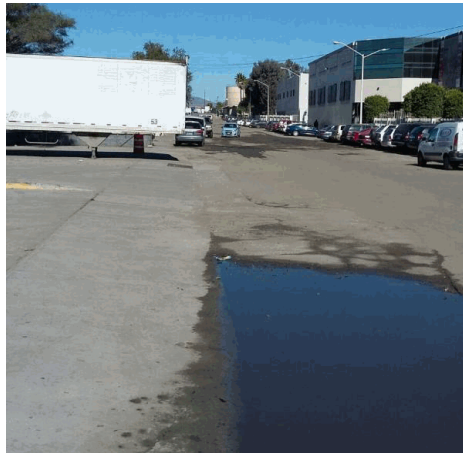
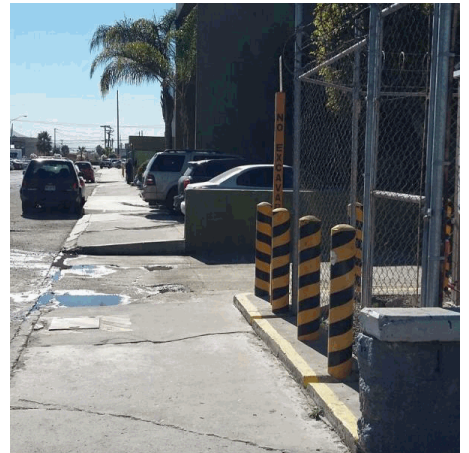
9.- Evidencias:

8.- Comentarios adicionales:  
En buenas condiciones con calle Latinoamericana, calle internacional km 0+800,  
En el Km 2+220 con el Blvd. Bellas Artes, km 2+340 con calle 1 Nte .En el km 0+000 en Blvd Bellas Artes con km 0+350 en Calle 7  
Norte y km 0+800 en Blvd Industrial se encuentran en buenas condiciones En el km 0+000 en Blvd Industrial y km 0+720 Av.  
Industrial.
