REPORTE DE PATRULLAJE DEL GASODUCTO

SISTEMA: Gas Natural de Otay, S. A. de C. V. PERIODO: 19-Nov-2015 18-Dec-2015 REV. 0
LLENADO POR: Luis Alberto Medina Montijo FRECUENCIA: MENSUAL RO-002

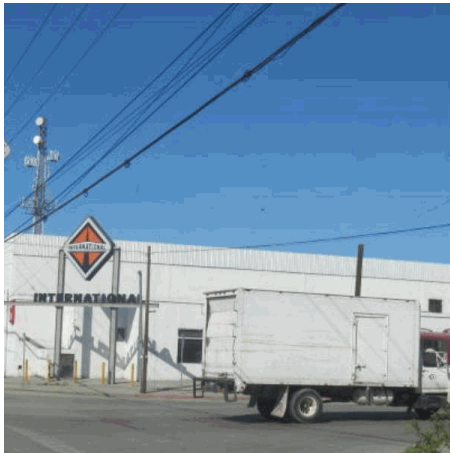
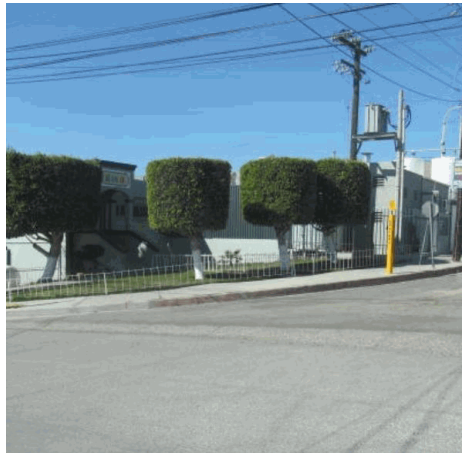
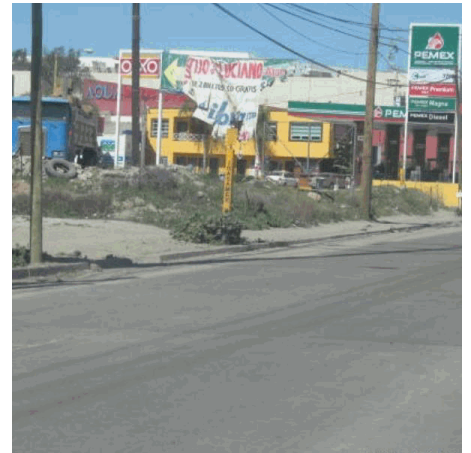
9.- Evidencias:

8.- Comentarios adicionales: En buenas condiciones con calle Latinoamericana, calle internacional km 0+800, En el Km 2+220 con el Blvd. Bellas Artes, km 2+340 con calle 1 Nte .En el km 0+000 en Blvd Bellas Artes con km 0+350 en Calle 7 Norte y km 0+800 en Blvd Industrial se encuentran en buenas condiciones En el km 0+000 en Blvd Industrial y km 0+720 Av. Industrial.
