REPORTE DE PATRULLAJE DEL GASODUCTO

SISTEMA: Gas Natural de Otay, S. A. de C. V. PERIODO: 19-Dec-2015 18-Jan-2016 REV. 0
LLENADO POR: Luis Alberto Medina Montijo FRECUENCIA: MENSUAL RO-002

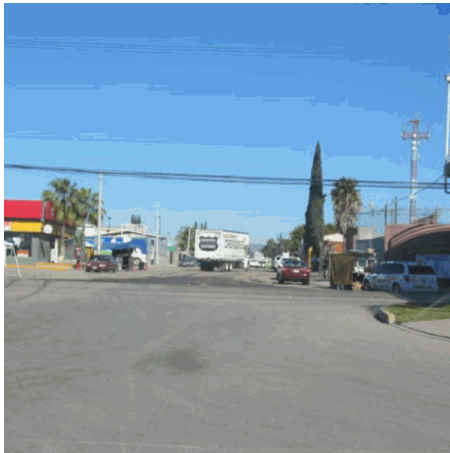
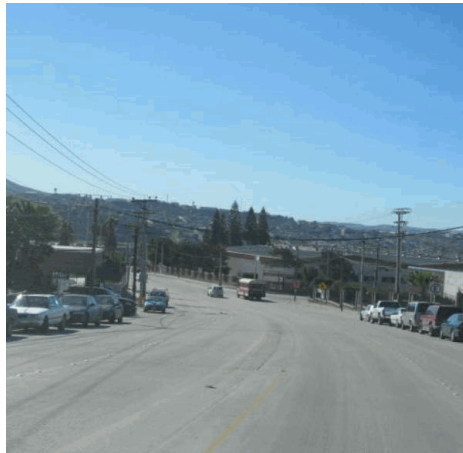
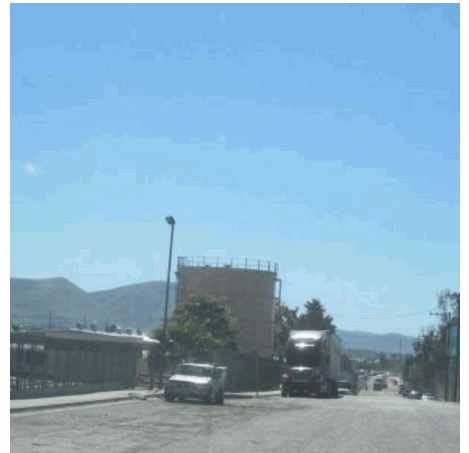
9.- Evidencias:

En buenas condiciones con calle Latinoamericana, calle internacional km 0+800,
En el Km 2+220 con el Blvd. Bellas Artes, km 2+340 con calle 1 Nte .En el km 0+000 en Blvd Bellas Artes con km 0+350 en Calle 7
Norte y km 0+800 en Blvd Industrial se encuentran en buenas condiciones En el km 0+000 en Blvd Industrial y km 0+720 Av.
Industrial.
