IGASAMEX

REPORTE DE PATRULLAJE DEL GASODUCTO

SISTEMA: Gas Natural de Otay, S. A. de C. V. PERIODO: 19-Jan-2016 18-Feb-2016 REV. 0
LLENADO POR: Luis Alberto Medina Montijo FRECUENCIA: MENSUAL RO-002

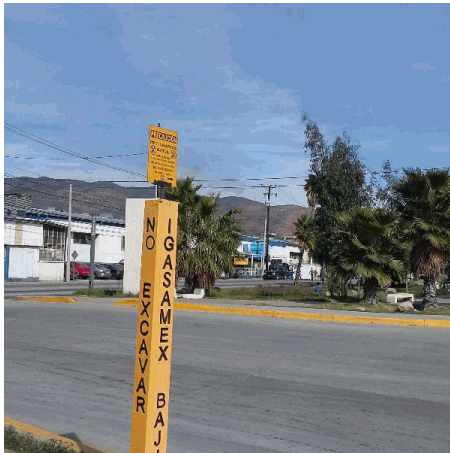
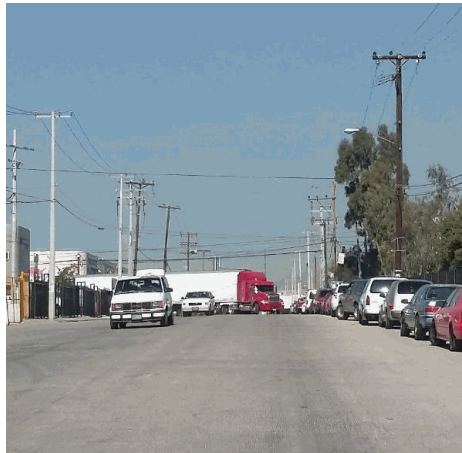
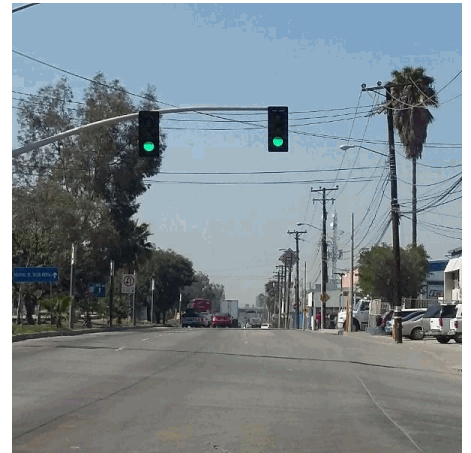
9.- Evidencias:

En buenas condiciones con calle Latinoamericana, calle internacional km 0+800,
En el Km 2+220 con el Blvd. Bellas Artes, km 2+340 con calle 1 Nte .En el km 0+000 en Blvd Bellas Artes con km 0+350 en Calle 7
Norte y km 0+800 en Blvd Industrial se encuentran en buenas condiciones En el km 0+000 en Blvd Industrial y km 0+720 Av.
Industrial.
