IGASAMEX

REPORTE DE PATRULLAJE DEL GASODUCTO

SISTEMA: Gas Natural de Otay, S. A. de C. V. PERIODO: 19-Feb-2016 18-Mar-2016 REV. 0  
LLENADO POR: Juan Carlos Morales Díaz FRECUENCIA: MENSUAL RO-002

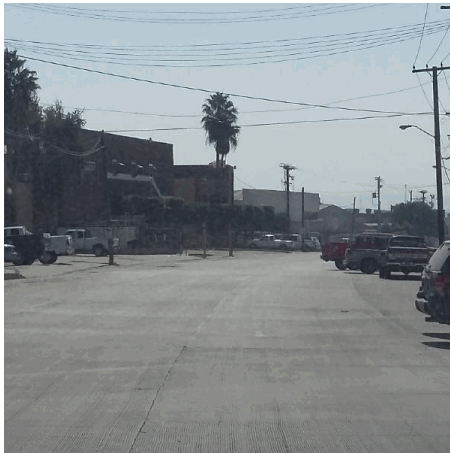
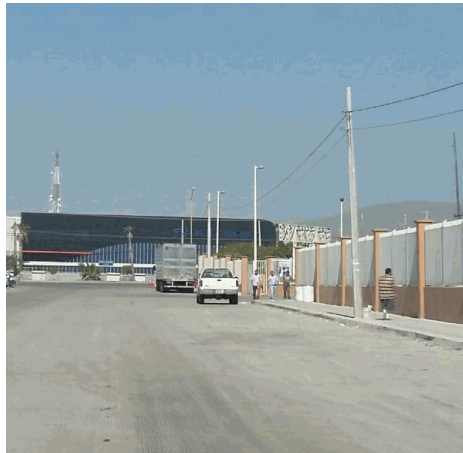
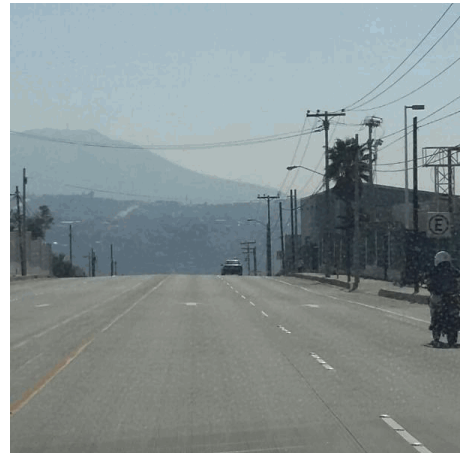
9.- Evidencias:

En buenas condiciones con calle Latinoamericana, calle internacional km 0+800, En el Km 2+220 con el Blvd. Bellas Artes, km 2+340 con calle 1 Nte .En el km 0+000 en Blvd Bellas Artes con km 0+350 en Calle 7 Norte y km 0+800 en Blvd Industrial se encuentran en buenas condiciones En el km 0+000 en Blvd Industrial y km 0+720 Av. Industrial.
