REPORTE DE PATRULLAJE DEL GASODUCTO

SISTEMA:	<u>Gas Natural de Otay, S. A. de C. V.</u>	PERIODO:	<u>Abril 2012</u>	REV. 0
LLENADO POR:	<u>Jesús Arnoldo Meráz Fernández</u>	FRECUENCIA:	<u>MENSUAL</u>	RO-002

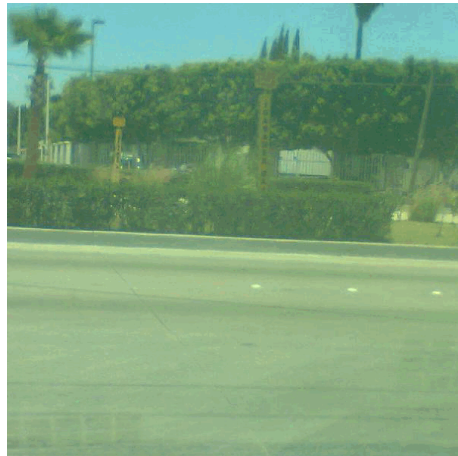
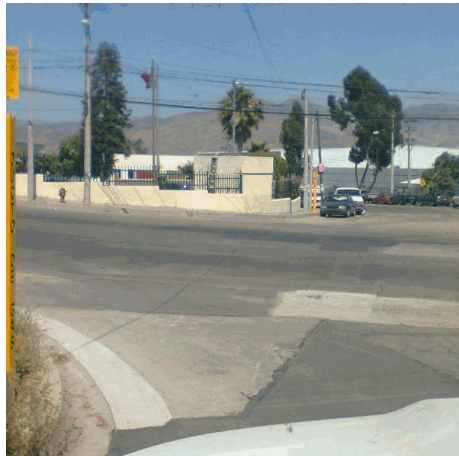
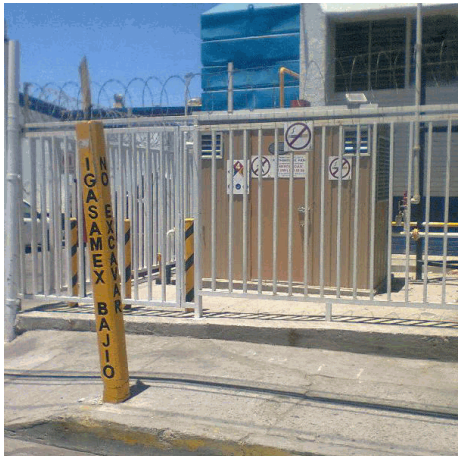
9.- Evidencias:

8.- Comentarios adicionales:
En buenas condiciones con calle Latinoamericana, calle internacional km 0+800,
En el Km 2+220 con el Blvd. Bellas Artes, km 2+340 con calle 1 Nte. En el km 0+000 en Blvd Bellas Artes con km 0+350 en Calle 7
Nortey km 0+800 en Blvd Industrial se encuentran en buenas condiciones En el km 0+000 en Blvd Industrial y km 0+720 Av.
Industrial.
