**REPORTE DE PATRULLAJE DEL GASODUCTO**

SISTEMA:	<u>Gas Natural de Otay, S. A. de C. V.</u>	PERIODO:	<u>Mayo 2012</u>	REV. 0 RO-002
LLENADO POR:	<u>Jesús Arnoldo Meráz Fernández</u>	FRECUENCIA:	<u>MENSUAL</u>

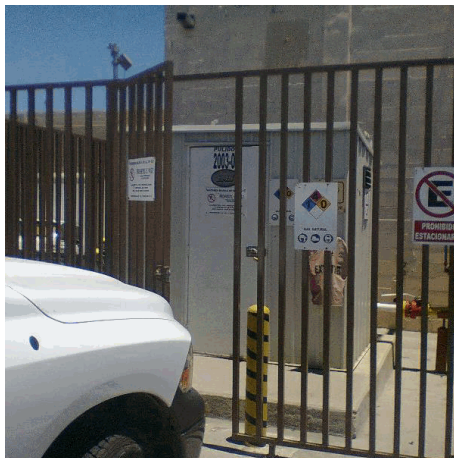
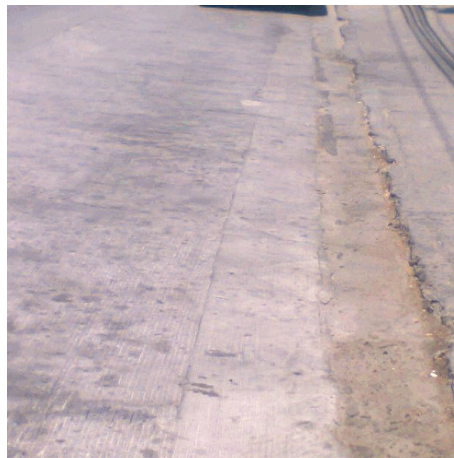
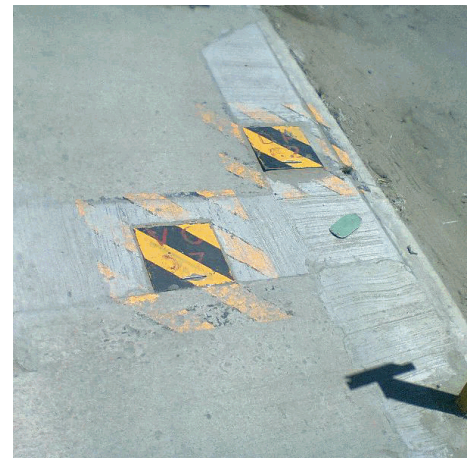
**9.- Evidencias:**

En buenas condiciones con calle Latinoamericana, calle internacional km 0+800,  
En el Km 2+220 con el Blvd. Bellas Artes, km 2+340 con calle 1 Nte. En el km 0+000 en Blvd Bellas Artes con km 0+350 en Calle 7  
Norte y km 0+800 en Blvd Industrial se encuentran en buenas condiciones En el km 0+000 en Blvd Industrial y km 0+720 Av.  
Industrial.
