REPORTE DE PATRULLAJE DEL GASODUCTO

SISTEMA:	<u>Gas Natural de Otay, S. A. de C. V.</u>	PERIODO:	<u>Junio 2012</u>	REV. 0 RO-002
LLENADO POR:	<u>Jesús Arnoldo Meráz Fernández</u>	FRECUENCIA:	<u>MENSUAL</u>

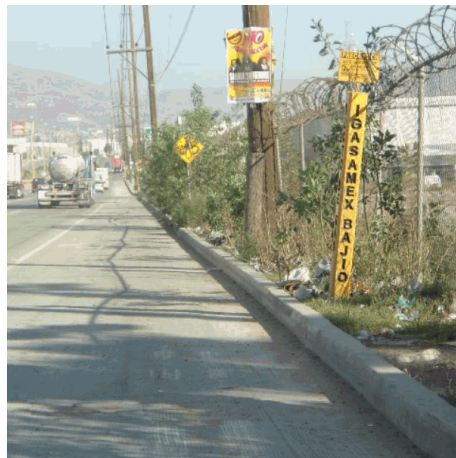
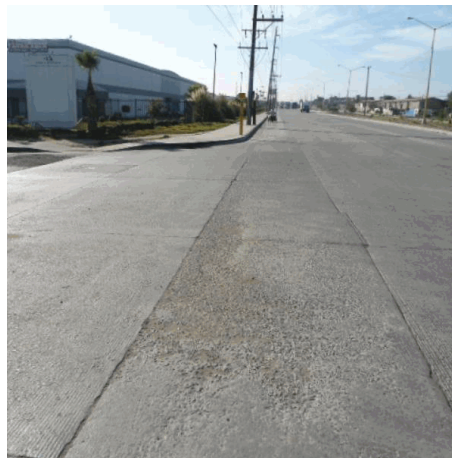
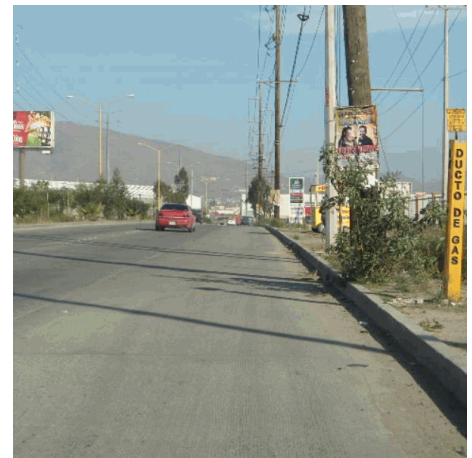
9.- Evidencias:

En buenas condiciones con calle Latinoamericana, calle internacional km 0+800,
En el Km 2+220 con el Blvd. Bellas Artes, km 2+340 con calle 1 Nte. En el km 0+000 en Blvd Bellas Artes con km 0+350 en Calle 7
Nortey km 0+800 en Blvd Industrial se encuentran en buenas condiciones En el km 0+000 en Blvd Industrial y km 0+720 Av.
Industrial.
