**REPORTE DE PATRULLAJE DEL GASODUCTO**

SISTEMA: Gas Natural de Otay, S. A. de C. V. PERIODO: 19-Jun-2012 18-Jul-2012 **REV. 0**  
 LLENADO POR: Luis Alberto Medina Montijo FRECUENCIA: MENSUAL **RO-002**

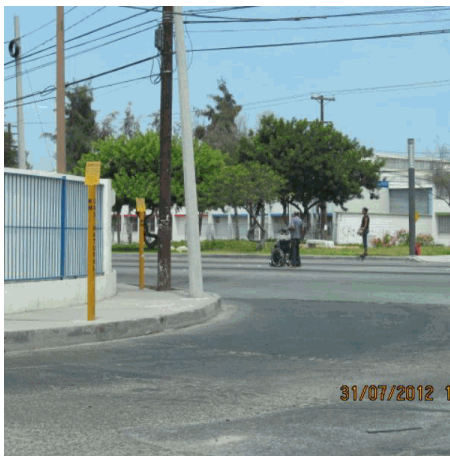
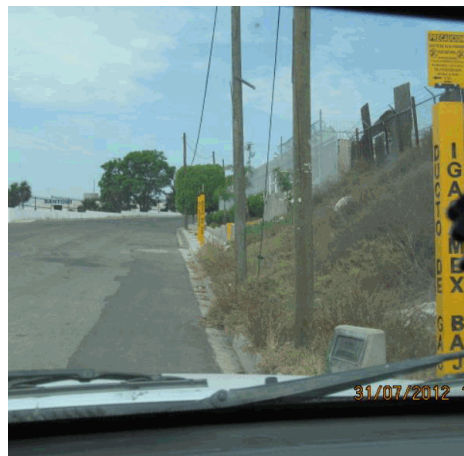
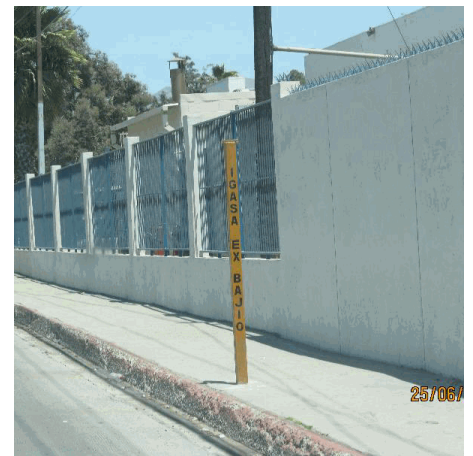
**9.- Evidencias:**

En el Km 2+220 con el Blvd. Bellas Artes, km 2+340 con calle 1 Nte. En el km 0+000 en Blvd Bellas Artes con km 0+350 en Calle 7 Nortey km 0+800 en Blvd Industrial se encuentran en buenas condiciones En el km 0+000 en Blvd Industrial y km 0+720 Av. Industrial. En el km 1+346 al 1+382 crucero arrollo alamar. En el km 2+507 al km 2+484 alamar
