REPORTE DE PATRULLAJE DEL GASODUCTO

SISTEMA: Gas Natural de Otay, S. A. de C. V. PERIODO: Agosto 2012 REV. 0
 LLENADO POR: Luis Alberto Medina Montijo FRECUENCIA: MENSUAL RO-002

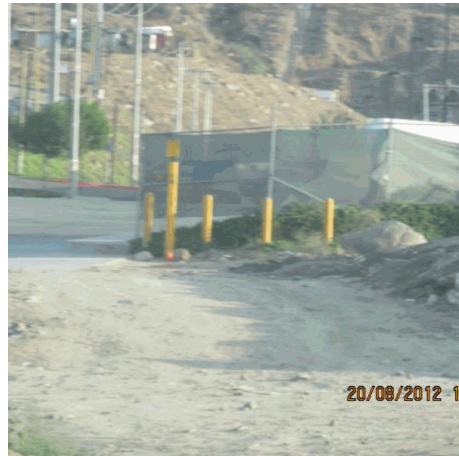
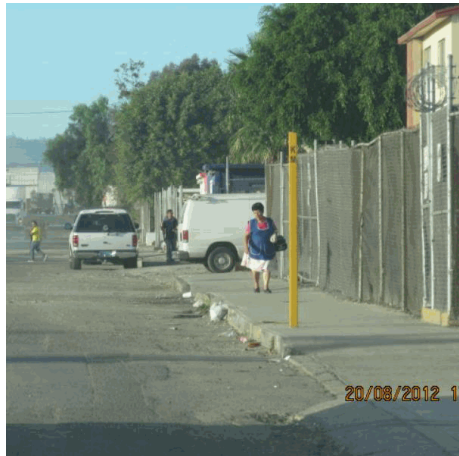
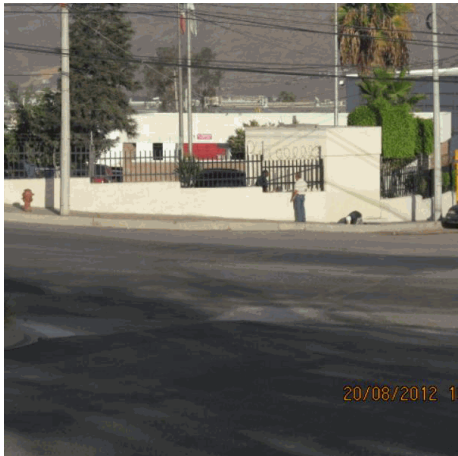
9.- Evidencias:

8.- Comentarios adicionales:
En el Km 2+220 con el Blvd. Bellas Artes, km 2+340 con calle 1 Nte.En el km 0+000 en Blvd Bellas Artes con km 0+350 en Calle 7
Nortey km 0+800 en Blvd Industrial se encuentran en buenas condiciones En el km 0+000 en Blvd Industrial y km 0+720 Av.
Industrial.En el km 1+346 al 1+382 crucero arrollo alamar.En el km 2+507 al km 2+484 alamar
