REPORTE DE PATRULLAJE DEL GASODUCTO

SISTEMA:	<u>Gas Natural de Otay, S. A. de C. V.</u>	PERIODO:	<u>Septiembre 2012</u>	REV. 0
LLENADO POR:	<u>Luis Alberto Medina Montijo</u>	FRECUENCIA:	<u>MENSUAL</u>	RO-002

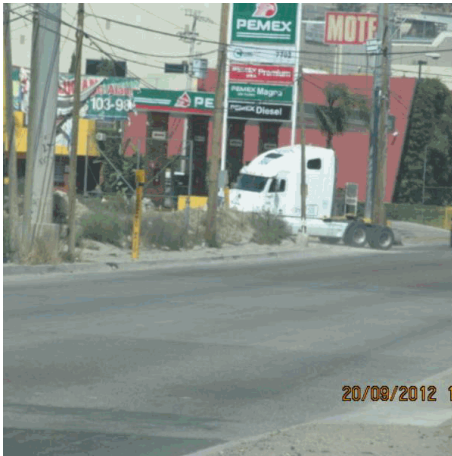
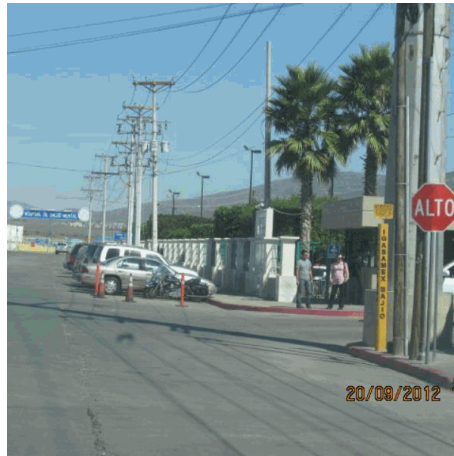
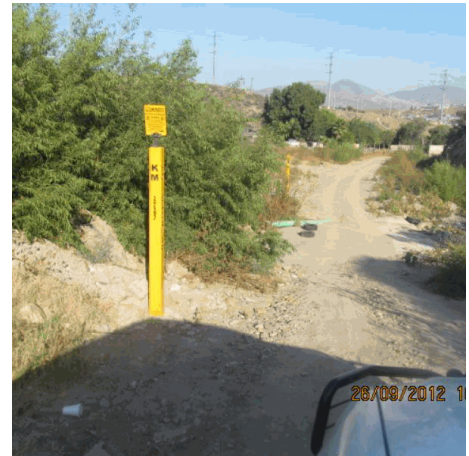
9.- Evidencias:

En el Km 2+220 con el Blvd. Bellas Artes, km 2+340 con calle 1 Nte. En el km 0+000 en Blvd Bellas Artes con km 0+350 en Calle 7 Nortey km 0+800 en Blvd Industrial se encuentran en buenas condiciones En el km 0+000 en Blvd Industrial y km 0+720 Av. Industrial. En el km 1+346 al 1+382 cruce arrollo alamar. En el km 2+507 al km 2+484 alamar
