REPORTE DE PATRULLAJE DEL GASODUCTO

SISTEMA:	<u>Gas Natural de Otay, S. A. de C. V.</u>	PERIODO:	<u>Octubre 2012</u>	REV. 0
LLENADO POR:	<u>Luis Alberto Medina Montijo</u>	FRECUENCIA:	<u>MENSUAL</u>	RO-002

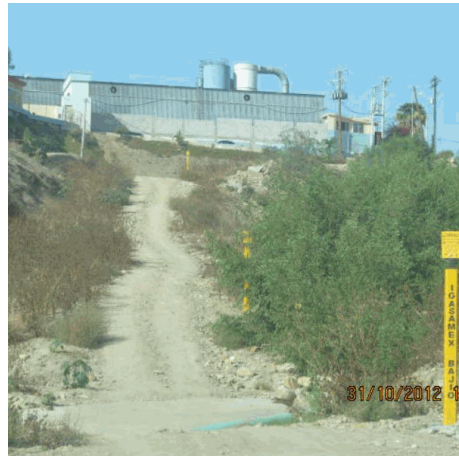
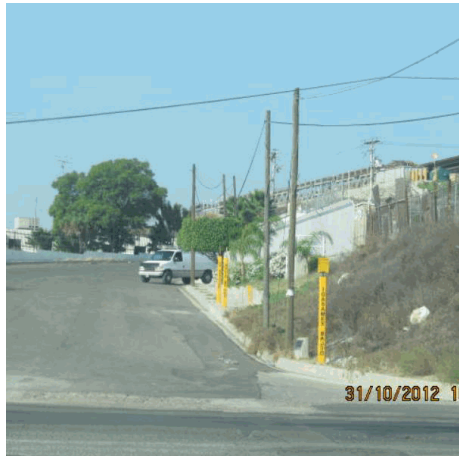
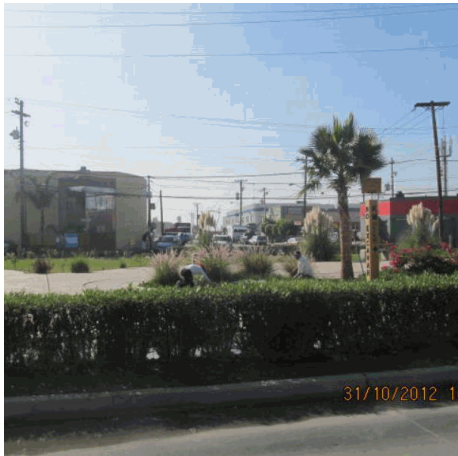
9.- Evidencias:

8.- Comentarios adicionales:
En el Km 2+220 con el Blvd. Bellas Artes, km 2+340 con calle 1 Nte.En el km 0+000 en Blvd Bellas Artes con km 0+350 en Calle 7 Nortey km 0+800 en Blvd Industrial se encuentran en buenas condiciones En el km 0+000 en Blvd Industrial y km 0+720 Av. Industrial.En el km 1+346 al 1+382 crucero arrollo alamar.En el km 2+507 al km 2+484 alamar
