REPORTE DE PATRULLAJE DEL GASODUCTO

SISTEMA:	<u>Gas Natural de Otay, S. A. de C. V.</u>	PERIODO:	<u>Noviembre 2012</u>	REV. 0
LLENADO POR:	<u>Luis Alberto Medina Montijo</u>	FRECUENCIA:	<u>MENSUAL</u>	RO-002

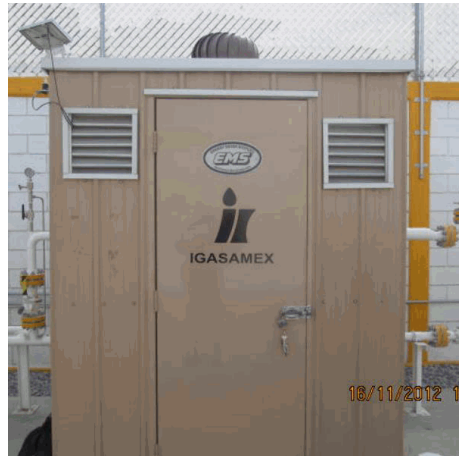
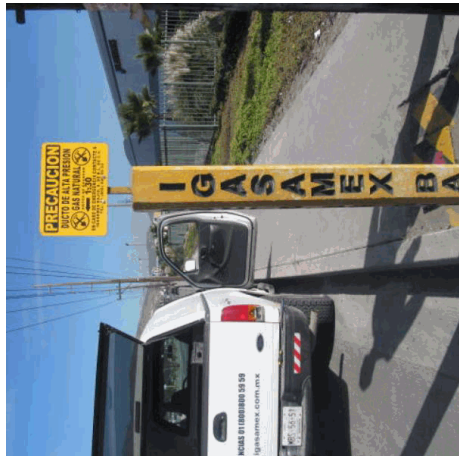
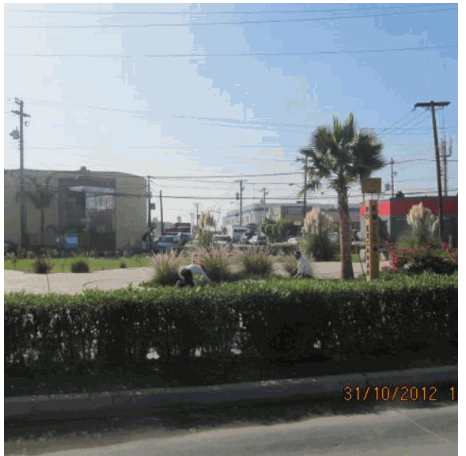
9.- Evidencias:

8.- Comentarios adicionales:
En el Km 2+220 con el Blvd. Bellas Artes, km 2+340 con calle 1 Nte. km 0+800 en Blvd Industrial se encuentran en buenas condiciones. Industrial.En el km 1+346 al 1+382 crucero arrollo alamar.En el km 2+507 al km 2+484 alamar
