**REPORTE DE PATRULLAJE DEL GASODUCTO**

SISTEMA: Gas Natural de Otay, S. A. de C. V. PERIODO: Diciembre 2012 REV. 0  
 LLENADO POR: Luis Alberto Medina Montijo FRECUENCIA: MENSUAL RO-002

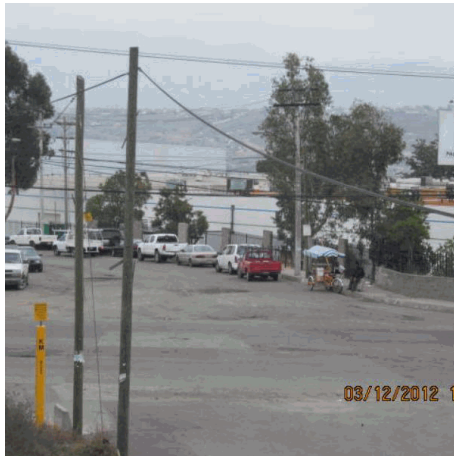
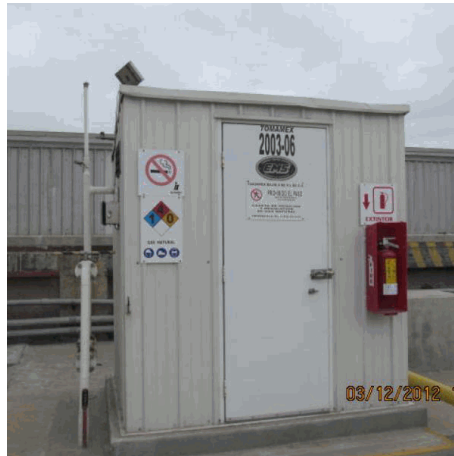
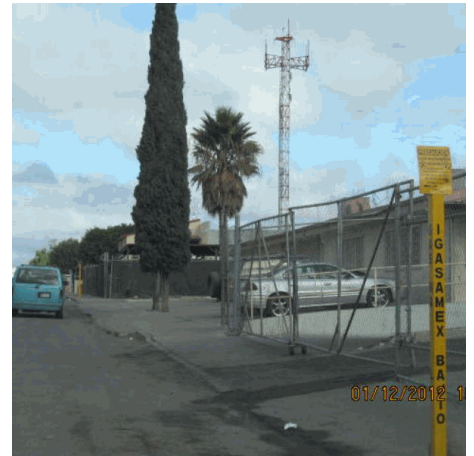
**9.- Evidencias:**

En el Km 2+220 con el Blvd. Bellas Artes, km 2+340 con calle 1 Nte. km 0+800 en Blvd Industrial se encuentran en buenas condiciones , Av. Industrial.En el km 1+346 al 1+382 cruce arrollo alamar.En el km 2+507 al km 2+484 alamar
