**REPORTE DE PATRULLAJE DEL GASODUCTO**

SISTEMA: Gas Natural de Otay, S. A. de C. V. PERIODO: 19-Dec-2012 18-Jan-2013 **REV. 0**  
 LLENADO POR: Luis Alberto Medina Montijo FRECUENCIA: MENSUAL **RO-002**

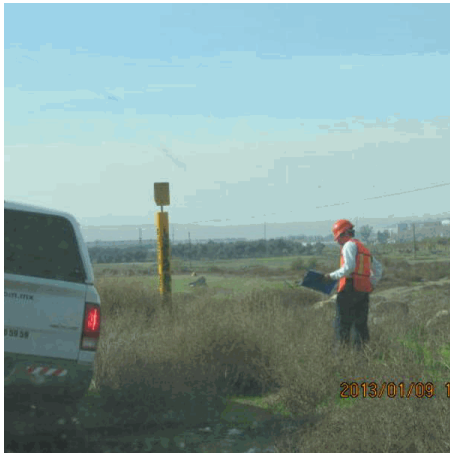
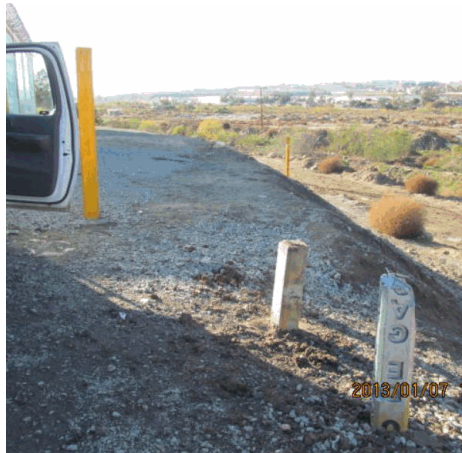
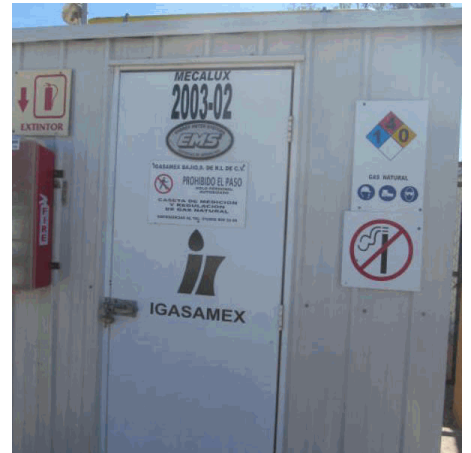
**9.- Evidencias:**

En el Km 2+220 con el Blvd. Bellas Artes, km 2+340 con calle 1 Nte. km 0+800 en Blvd Industrial se encuentran en buenas condiciones , Av. Industrial.En el km 1+346 al 1+382 cruce arrollo alamar.En el km 2+507 al km 2+484 alamar
