REPORTE DE PATRULLAJE DEL GASODUCTO

SISTEMA: Gas Natural de Otay, S. A. de C. V. PERIODO: Febrero 2013 REV. 0
 LLENADO POR: Luis Alberto Medina Montijo FRECUENCIA: MENSUAL RO-002

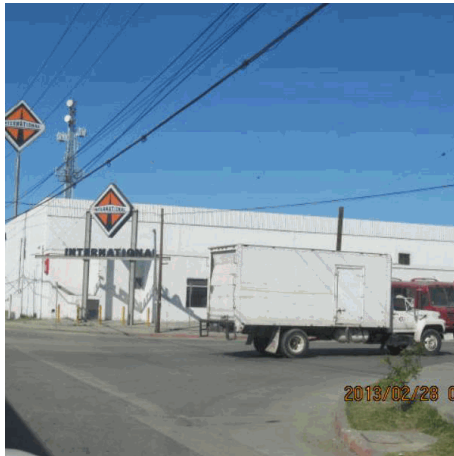
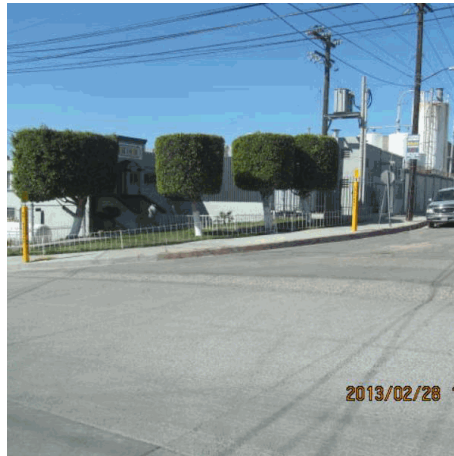
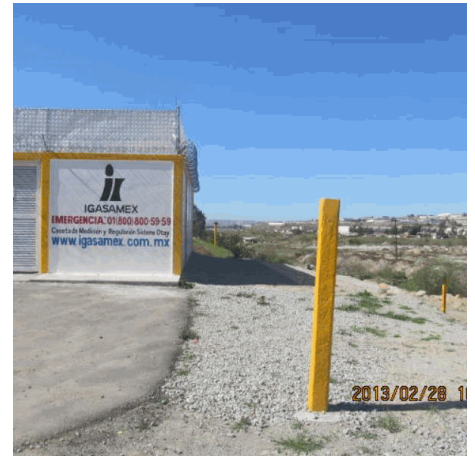
9.- Evidencias:

En el Km 2+220 con el Blvd. Bellas Artes, km 2+340 con calle 1 Nte.En el km 0+000 en Blvd Bellas Artes con km 0+350 en Calle 7 Nortey km 0+800 en Blvd Industrial se encuentran en buenas condiciones En el km 0+000 en Blvd Industrial y km 0+720 Av. Industrial.En el km 1+346 al 1+382 crucero arrollo alamar.En el km 2+507 al km 2+484 alamar
