**REPORTE DE PATRULLAJE DEL GASODUCTO**

SISTEMA:	<u>Gas Natural de Otay, S. A. de C. V.</u>	PERIODO:	<u>Marzo 2013</u>	REV. 0
LLENADO POR:	<u>Luis Alberto Medina Montijo</u>	FRECUENCIA:	<u>MENSUAL</u>	RO-002

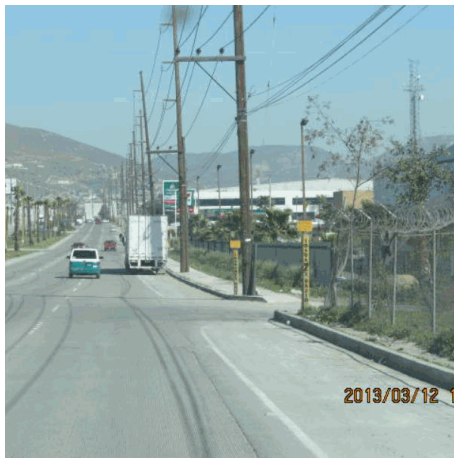
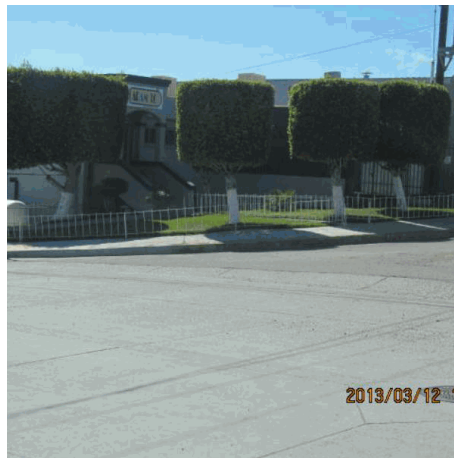
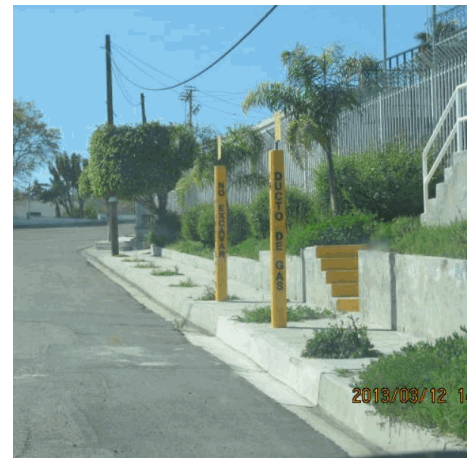
**9.- Evidencias:**

En el Km 2+220 con el Blvd. Bellas Artes, km 2+340 con calle 1 Nte. km 0+800 en Blvd Industrial se encuentran en buenas condiciones , Av. Industrial.En el km 1+346 al 1+382 cruce arrollo alamar.En el km 2+507 al km 2+484 alamar
