REPORTE DE PATRULLAJE DEL GASODUCTO

SISTEMA: Gas Natural de Otay, S. A. de C. V. PERIODO: Abril 2013 REV. 0
 LLENADO POR: Luis Alberto Medina Montijo FRECUENCIA: MENSUAL RO-002

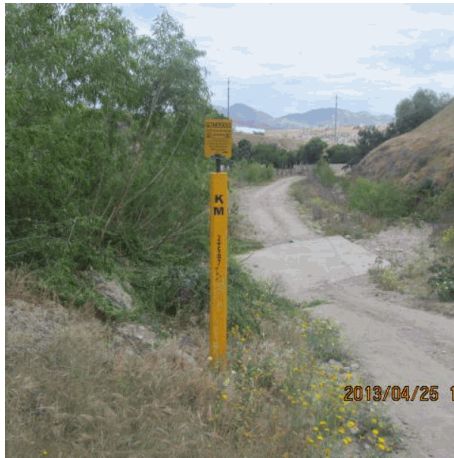
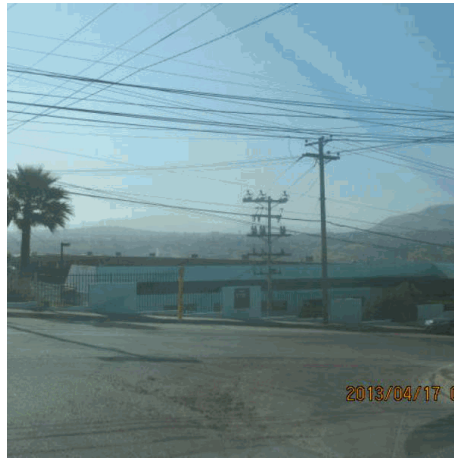
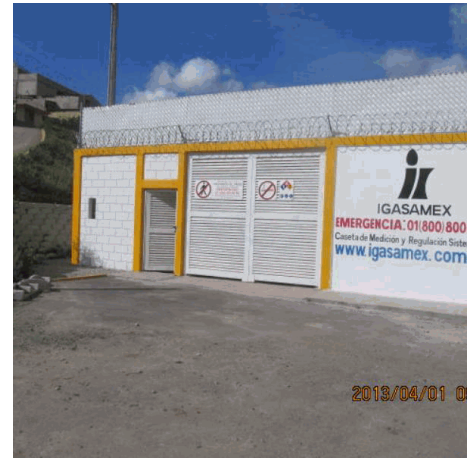
9.- Evidencias:

En el Km 2+220 con el Blvd. Bellas Artes, km 2+340 con calle 1 Nte. km 0+800 en Blvd Industrial se encuentran en buenas condiciones , Av. Industrial.En el km 1+346 al 1+382 cruce arrollo alamar.En el km 2+507 al km 2+484 alamar
