REPORTE DE PATRULLAJE DEL GASODUCTO

SISTEMA:	<u>Gas Natural de Otay, S. A. de C. V.</u>	PERIODO:	<u>Mayo 2013</u>	REV. 0
LLENADO POR:	<u>Luis Alberto Medina Montijo</u>	FRECUENCIA:	<u>MENSUAL</u>	RO-002

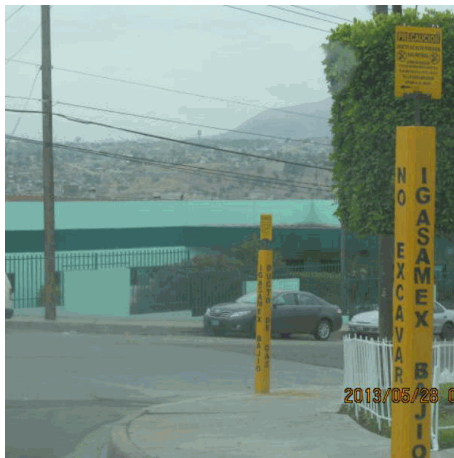
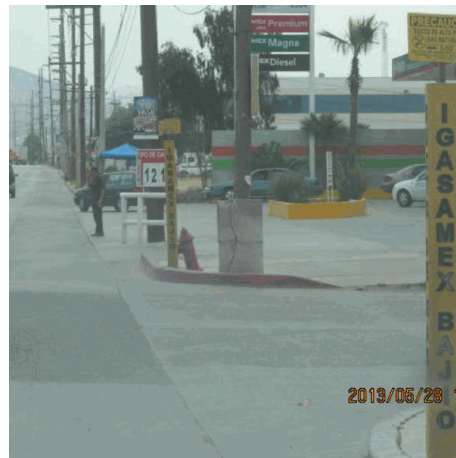
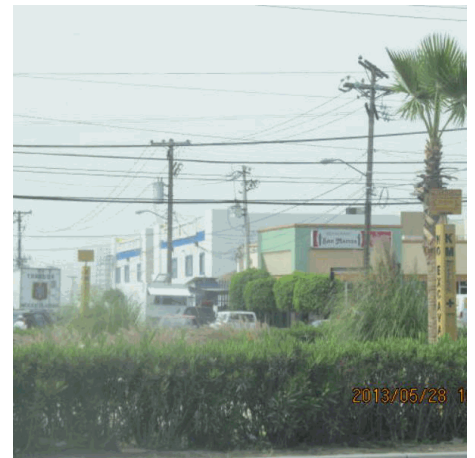
9.- Evidencias:

En el Km 2+220 con el Blvd. Bellas Artes, km 2+340 con calle 1 Nte.En el km 0+000 en Blvd Bellas Artes con km 0+350 en Calle 7 Nortey km 0+800 en Blvd Industrial se encuentran en buenas condiciones En el km 0+000 en Blvd Industrial y km 0+720 Av. Industrial.En el km 1+346 al 1+382 crucero arrollo alamar.En el km 2+507 al km 2+484 alamar
