REPORTE DE PATRULLAJE DEL GASODUCTO

SISTEMA:	<u>Gas Natural de Otay, S. A. de C. V.</u>	PERIODO:	<u>Junio 2013</u>	REV. 0
LLENADO POR:	<u>Luis Alberto Medina Montijo</u>	FRECUENCIA:	<u>MENSUAL</u>	RO-002

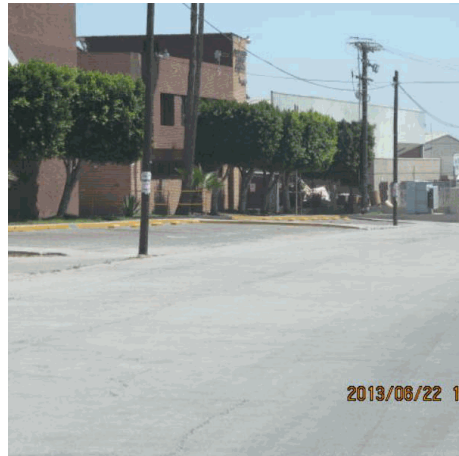
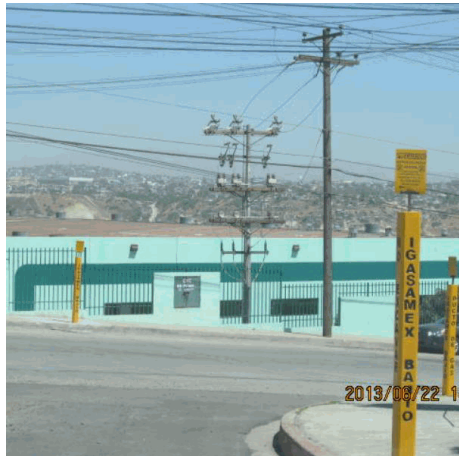
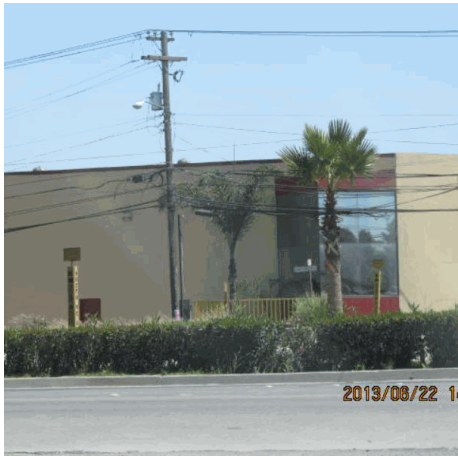
9.- Evidencias:

8.- Comentarios adicionales:
En el Km 2+220 con el Blvd. Bellas Artes, km 2+340 con calle 1 Nte. km 0+800 en Blvd Industrial se encuentran en buenas condiciones , Av. Industrial.En el km 1+346 al 1+382 cruce arrollo alamar.En el km 2+507 al km 2+484 alamar
