**REPORTE DE PATRULLAJE DEL GASODUCTO**

SISTEMA:	<u>Gas Natural de Otay, S. A. de C. V.</u>	PERIODO:	<u>Julio 2013</u>	REV. 0 RO-002
LLENADO POR:	<u>Luis Alberto Medina Montijo</u>	FRECUENCIA:	<u>MENSUAL</u>

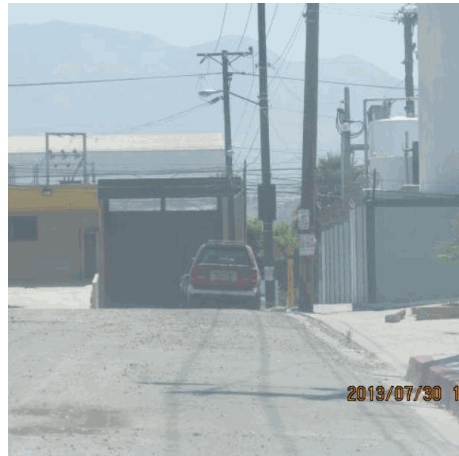
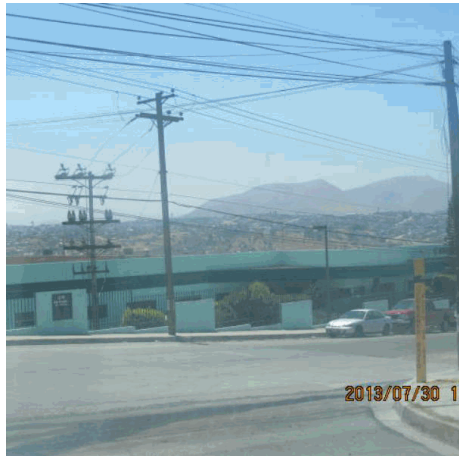
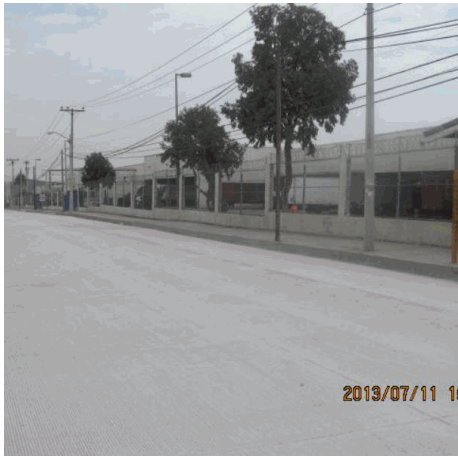
**9.- Evidencias:**

**6.- Numero de cruzamientos o excavaciones:**  
Pavimentación de Calle Industrial Otay

**8.- Comentarios adicionales:**  
SISTEMA EN MUY BUENAS CONDICIONES, LAS EXCAVACIONES ESTUVIERON SUPERVISADAS EN TODO MOMENTO, SIN PONER EN RIESGO LA INTEGRIDAD DEL DUCTO NI DE TERCEROS.

CRUCES EN En el Km 2+220 con el Blvd. Bellas Artes, km 2+340 con calle 1 Nte.En el km 0+000 en Blvd Bellas Artes con km
