**REPORTE DE PATRULLAJE DEL GASODUCTO**

SISTEMA: Gas Natural de Otay, S. A. de C. V. PERIODO: Agosto 2013 REV. 0  
 LLENADO POR: Luis Alberto Medina Montijo FRECUENCIA: MENSUAL RO-002

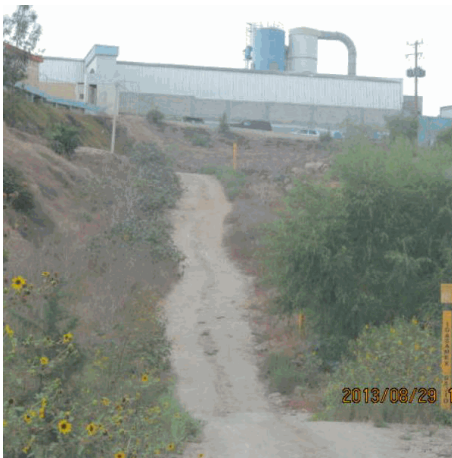
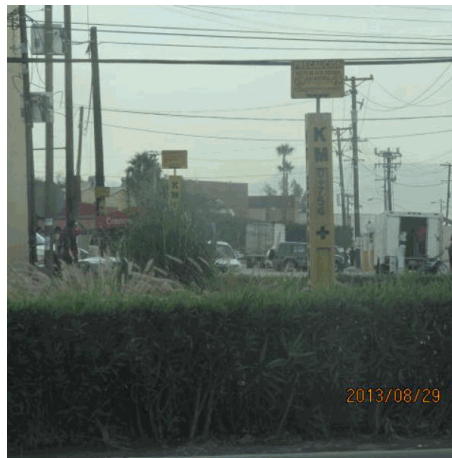
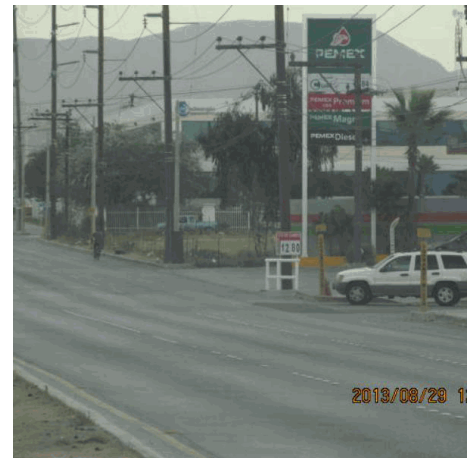
**9.- Evidencias:**

En el Km 2+220 con el Blvd. Bellas Artes, km 2+340 con calle 1 Nte. km 0+800 en Blvd Industrial se encuentran en buenas condiciones , Av. Industrial.En el km 1+346 al 1+382 cruce arrollo alamar.En el km 2+507 al km 2+484 alamar
