REPORTE DE PATRULLAJE DEL GASODUCTO

SISTEMA:	<u>Gas Natural de Otay, S. A. de C. V.</u>	PERIODO:	<u>Septiembre 2013</u>	REV. 0
LLENADO POR:	<u>Luis Alberto Medina Montijo</u>	FRECUENCIA:	<u>MENSUAL</u>	RO-002

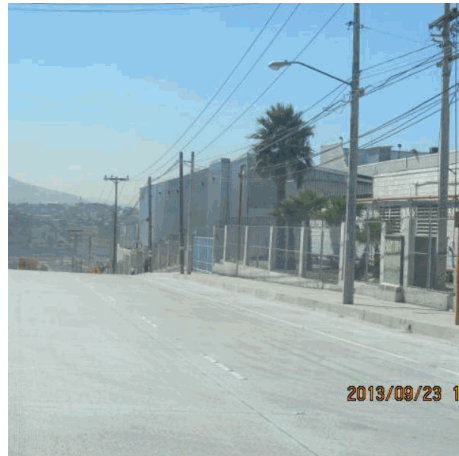
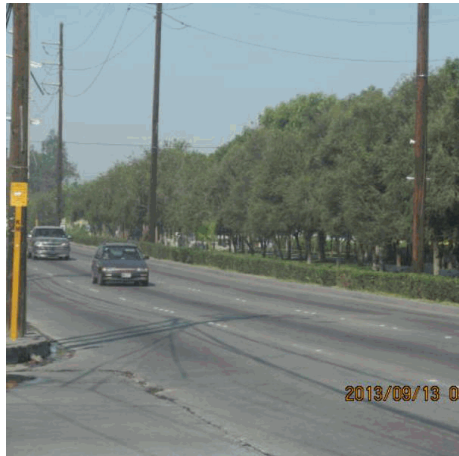
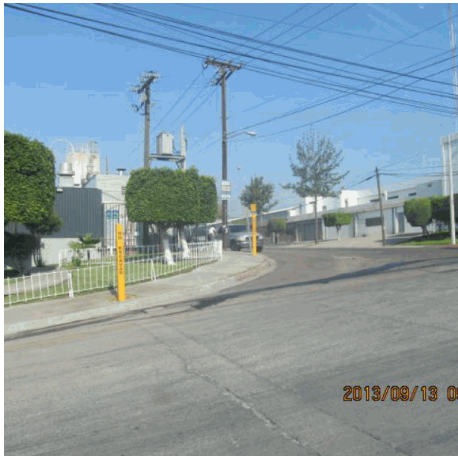
9.- Evidencias:

8.- Comentarios adicionales:
En el Km 2+220 con el Blvd. Bellas Artes, km 2+340 con calle 1 Nte. km 0+800 en Blvd Industrial se encuentran en buenas condiciones , Av. Industrial.En el km 1+346 al 1+382 cruce arrollo alamar.En el km 2+507 al km 2+484 alamar
