REPORTE DE PATRULLAJE DEL GASODUCTO

SISTEMA: Gas Natural de Otay, S. A. de C. V. PERIODO: Octubre 2013 REV. 0
 LLENADO POR: Luis Alberto Medina Montijo FRECUENCIA: MENSUAL RO-002

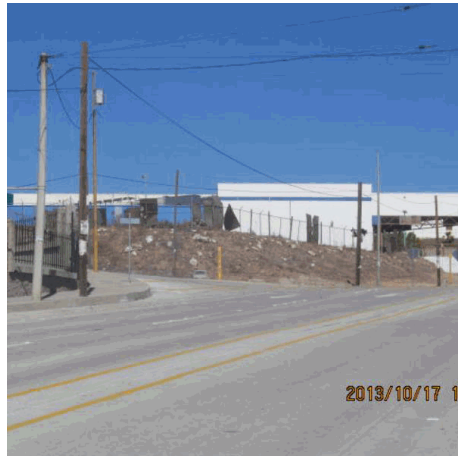
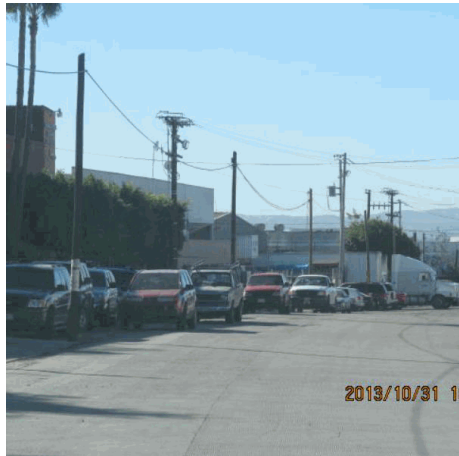
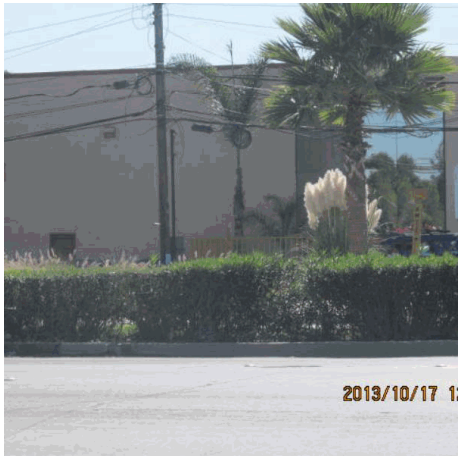
9.- Evidencias:

8.- Comentarios adicionales:
En el Km 2+220 con el Blvd. Bellas Artes, km 2+340 con calle 1 Nte. km 0+800 en Blvd Industrial se encuentran en buenas condiciones , Av. Industrial.En el km 1+346 al 1+382 cruce arrollo alamar.En el km 2+507 al km 2+484 alamar
