REPORTE DE PATRULLAJE DEL GASODUCTO

SISTEMA:	<u>Gas Natural de Otay, S. A. de C. V.</u>	PERIODO:	<u>Noviembre 2013</u>	REV. 0
LLENADO POR:	<u>Luis Alberto Medina Montijo</u>	FRECUENCIA:	<u>MENSUAL</u>	RO-002

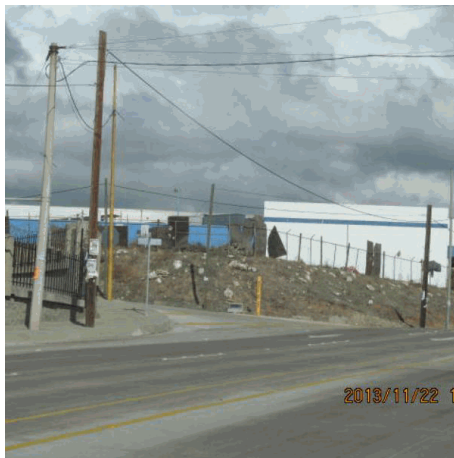
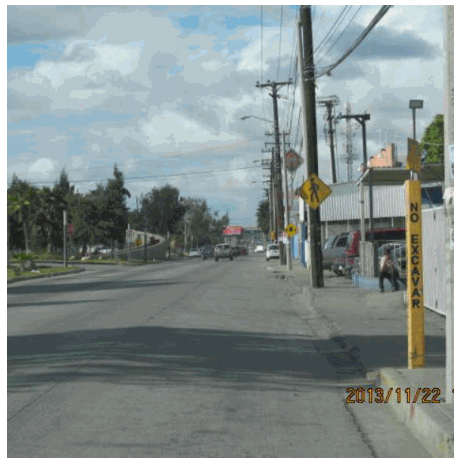
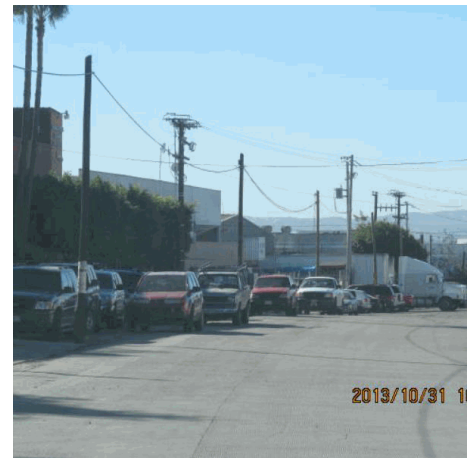
9.- Evidencias:

En el Km 2+220 con el Blvd. Bellas Artes, km 2+340 con calle 1 Nte. km 0+800 en Blvd Industrial se encuentran en buenas condiciones , Av. Industrial.En el km 1+346 al 1+382 cruce arrollo alamar.En el km 2+507 al km 2+484 alamar
