**REPORTE DE PATRULLAJE DEL GASODUCTO**

SISTEMA:	<u>Gas Natural de Otay, S. A. de C. V.</u>	PERIODO:	<u>Diciembre 2013</u>	REV. 0
LLENADO POR:	<u>Luis Alberto Medina Montijo</u>	FRECUENCIA:	<u>MENSUAL</u>	RO-002

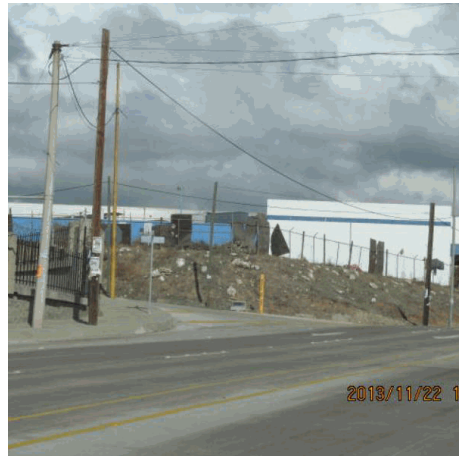
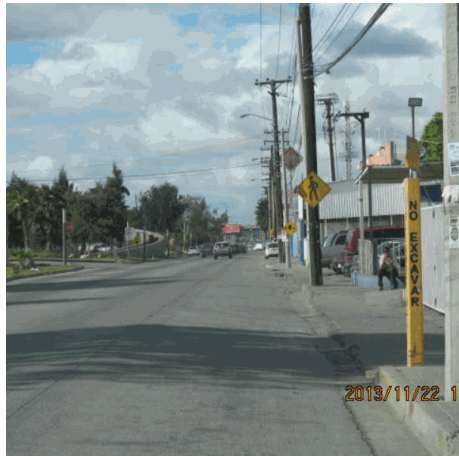
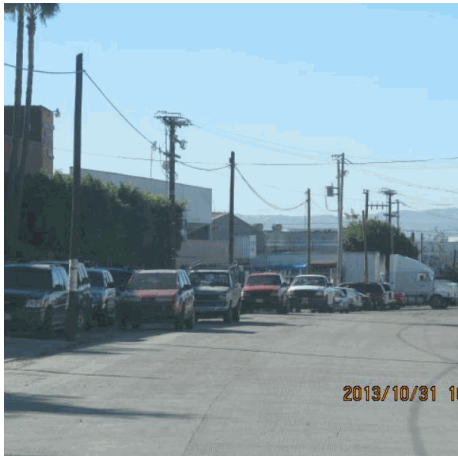
**9.- Evidencias:**

**8.- Comentarios adicionales:**  
En el Km 2+220 con el Blvd. Bellas Artes, km 2+340 con calle 1 Nte. km 0+800 en Blvd Industrial se encuentran en buenas condiciones , Av. Industrial.En el km 1+346 al 1+382 cruce arrollo alamar.En el km 2+507 al km 2+484 alamar
