**IGASAMEX**

**REPORTE DE PATRULLAJE DEL GASODUCTO**

| SISTEMA: | Gas Natural de Otay, S. A. de C. V. | PERIODO: | | <b>REV. 0</b> |

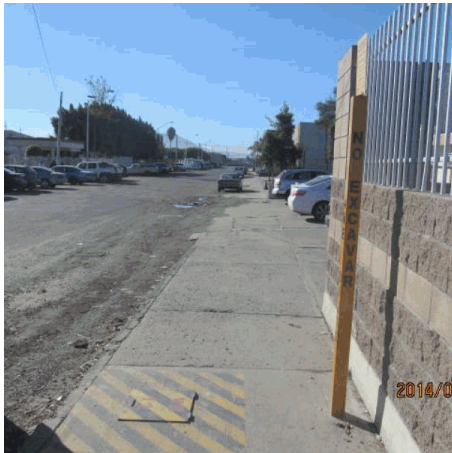
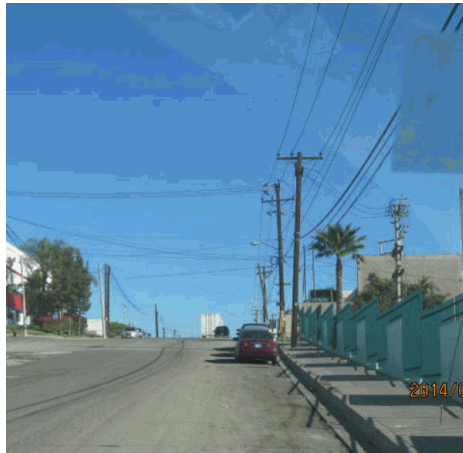
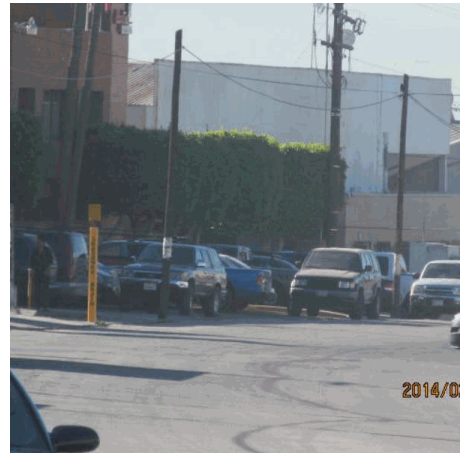
**9.- Evidencias:**

En el Km 2+220 con el Blvd. Bellas Artes, km 2+340 con calle 1 Nte. km 0+800 en Blvd Industrial se encuentran en buenas condiciones , Av. Industrial.En el km 1+346 al 1+382 crucero arrollo alamar.En el km 2+507 al km 2+484 alamar
